南投縣仁愛鄉南豐村
一、災區基本資料

災害案件編號		112 年卡努颱風-南投仁愛-004			
災區行政區域		南投縣仁愛鄉南豐村			
溪流名稱		眉溪			
所屬流域		眉溪流域			
土石流警戒基準值		300mm	參考雨量站		南豐(88H890)
大規模崩塌警戒基準值		無			
受災地點	台 14 線 71K 之聖本篤加油站	GPS 坐標	TWD97 WGS84	X:258736 Y:2655392 E:121.08587 N:24.00330	
土石流警戒發布時間		112 年 08 月 03 日 15 時 30 分			
土石流警戒解除時間		112 年 08 月 05 日 18 時 30 分			
大規模崩塌警戒發布時間		無			
大規模崩塌警戒解除時間		無			
災害發生時間		112 年 08 月 04 日 15 時 00 分 訊息來源：居民提供			
現勘日期		112 年 08 月 07 日			
災害類型		土石流			
保全對象	民宅建物	便利商店、10 棟民宅			
	公有建物	無			
	公共設施	道路、加油站			
	農林用地	無			
歷史災害		2000 年 2 月豪雨(2000/02/27) 2000 年 4 月豪雨(2000/4/6 前一週) 2000 年 4 月豪雨(2000/4/6 後一週) 2000 年 5 月豪雨(2000 年 5 月) 2004 年七二水災 2008 年辛樂克颱風 2023 年 8 月 4 日卡努颱風

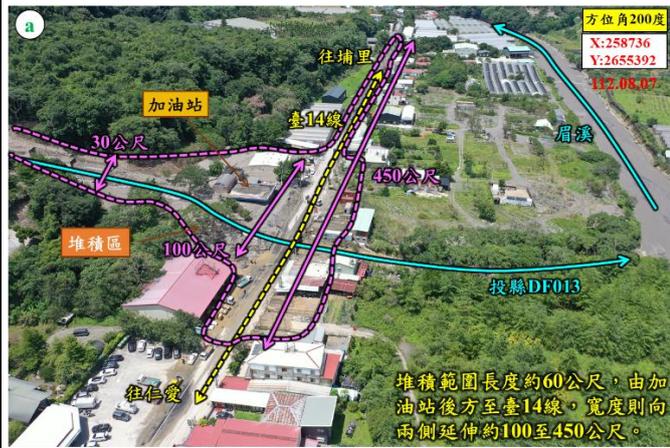
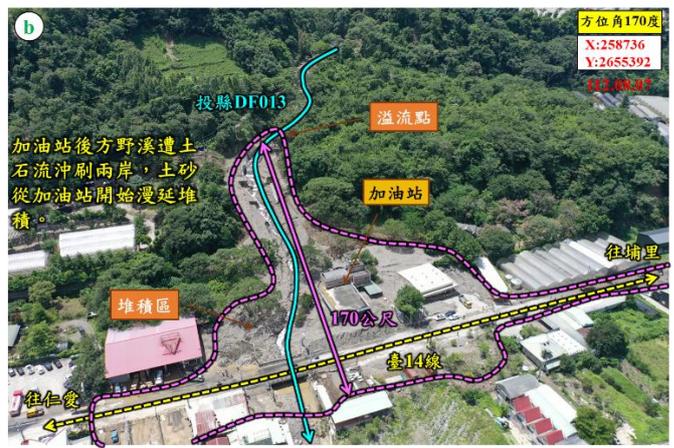
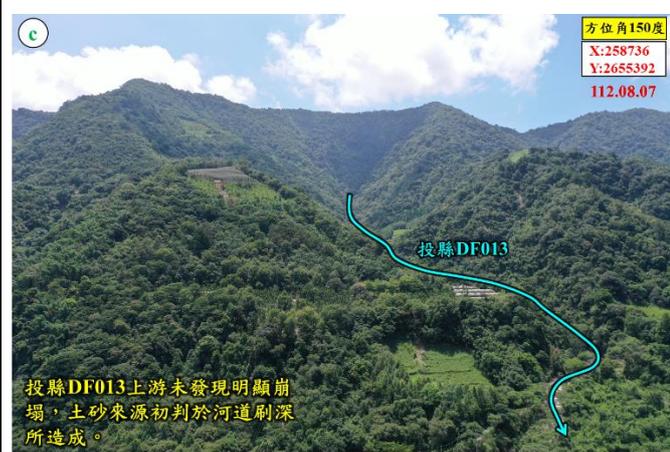
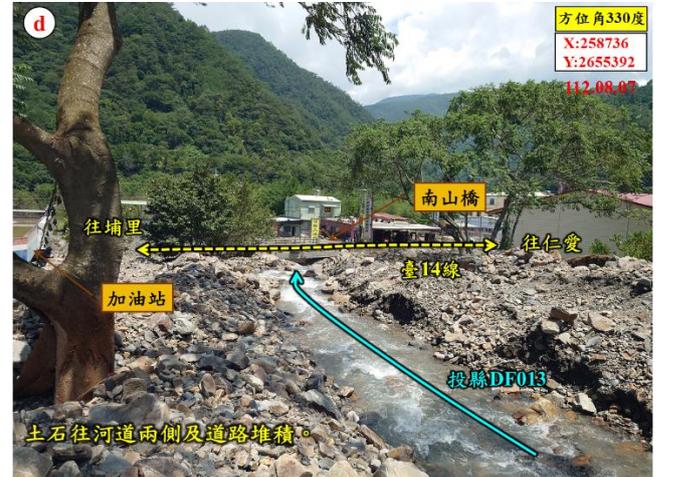
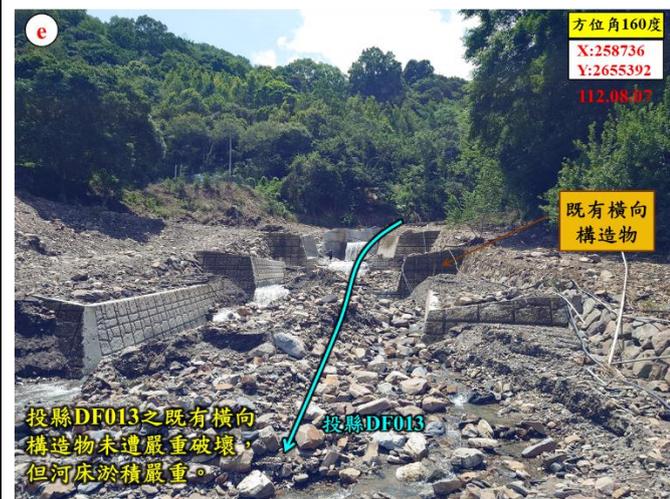
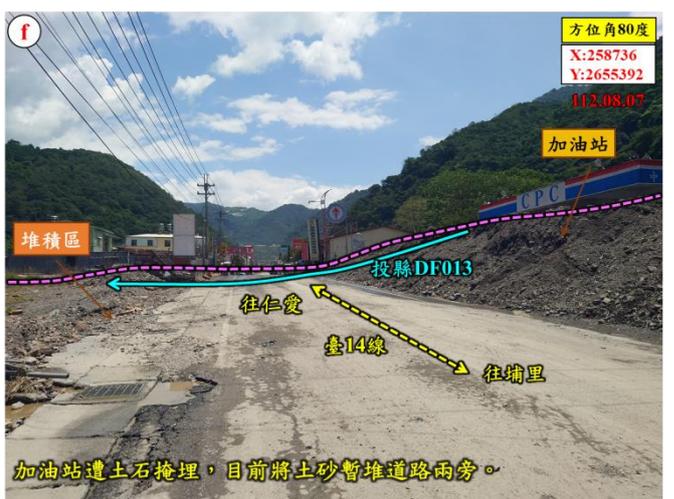
現況照片

疏散避難情況		疏散時間：08 月 04 日 15 時 00 分				疏散人數：3 人				
		原先規劃避難處所：南豐國小				本次疏散避難何處：鄰近房屋				
		補充說明：								
現況描述紀錄		<p>1.現況描述：臺 14 線 71K 之聖本篤加油站，因卡努颱風引進之西南風帶來強降雨，造成投縣 DF013 發生土石流，加油站後方野溪遭土石流沖刷兩岸，土砂掩埋加油站及部分便利商店，並往臺 14 線往兩側漫延堆積，空拍上游無明顯崩塌發生，土砂來源初判為河道刷深所致，河道既有橫向構造物未遭嚴重破壞，但河床淤積嚴重。</p> <p>2.災害規模：堆積範圍長約 170 公尺，寬約 30~450 公尺(平均寬約 240 公尺)，面積約 15,000 平方公尺，平均堆積深度約 2 公尺，堆積量體約 30,000 立方公尺。</p> <p>3.災損統計：道路掩埋長度約 450 公尺、遭土砂掩埋建物 2 棟、土砂流入建物約 10 棟。</p>								
災損統計	民宅建物	便利商店、10 棟民宅								
	公共設施	道路掩埋長度 450m、加油站								
	人命/房舍/農地毀損統計	死亡	0 人	失蹤	0 人	受傷	0 人	房屋受損	12 戶	農地流失
既有工程設施損壞		無								
即時處置情況		清運堆積土方

災害發生原因分析	<p>降雨條件：本次災害發生時有效累積降雨 R=648mm，I=49mm/hr。</p> <p>地質條件：災害發生區位地質屬佳陽層之板岩夾薄層粉砂岩，此岩性之岩石劈理與節理接發達而易碎裂，坡度陡峭，風化侵蝕後易崩塌及形成不穩定之崩積層，若遇豪雨沖刷，常形成土石流而造成災情。</p> <p>土地利用：災害發生地鄰近臺 14 線，道路兩旁多建物及商業設施，潛勢溪流集水區則以自然林為主。</p> <p>綜合探討：本區因卡努颱風引進之西南風帶來強降雨，造成投縣 DF013 發生土石流，加油站後方野溪遭土石流沖刷兩岸，土砂掩埋加油站及部分便利商店，並往臺 14 線往兩側漫延堆積。</p>
二次災害可能性	集水區現況無崩塌，宜注意河道刷深而堆積或殘存於上游之料源，可能於下次強降雨再發生土石流。
