南投縣仁愛鄉春陽村

一、災區基本資料

災害案件編號		112 年卡努颱風-南投仁愛 -010			
災區行政區域		南投縣仁愛鄉春陽村			
溪流名稱		濁水溪			
所屬流域		濁水溪流域			
土石流警戒基準值		300mm	參考雨量站		仁愛(C0I390)
大規模崩塌警戒基準值		無			
受災地點	台 14 線 85.4K	GPS 坐標	TWD97 WGS84	X:267457 Y:2658287 E:121.17162 N:24.02937	
土石流警戒發布時間		112 年 08 月 03 日 15 時 30 分			
土石流警戒解除時間		112 年 08 月 05 日 18 時 30 分			
大規模崩塌警戒發布時間		無			
大規模崩塌警戒解除時間		無			
災害發生時間		112 年 08 月 04 日 09 時 00 分 訊息來源：媒體提供			
現勘日期		112 年 08 月 07 日			
災害類型		崩塌(沖蝕)			
保全對象	民宅建物	無			
	公有建物	無			
	公共設施	道路			
	農林用地	無			
歷史災害		無

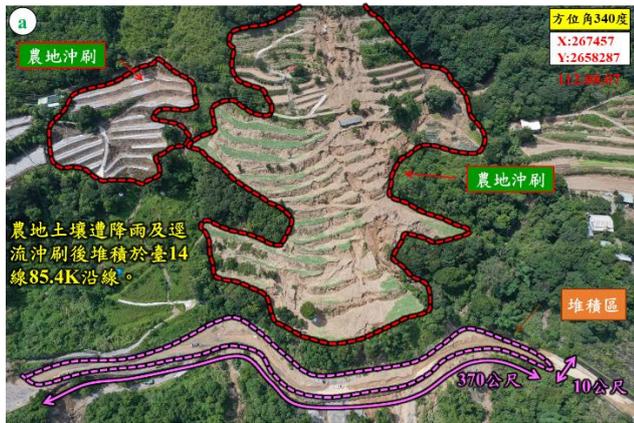
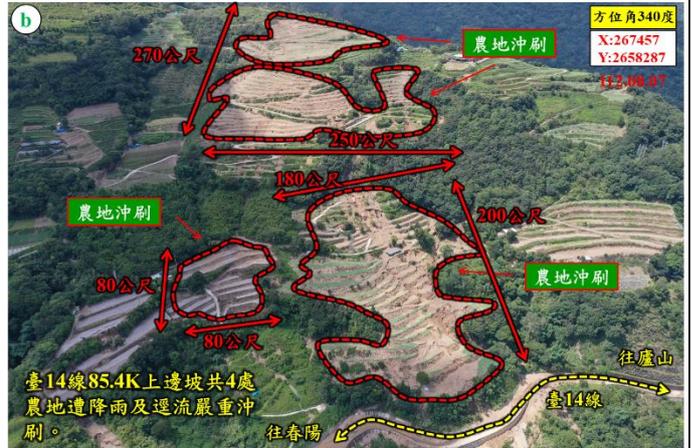
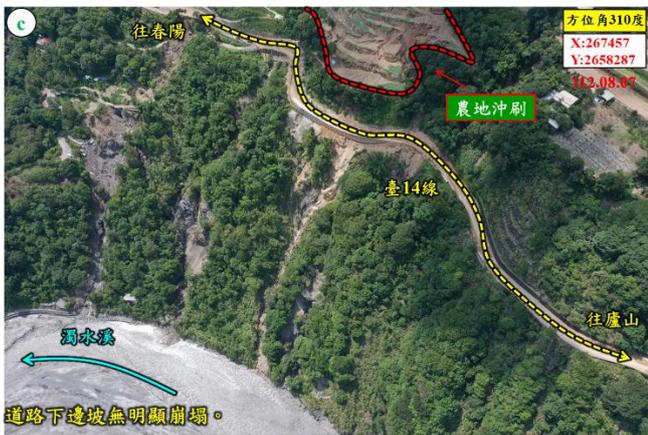
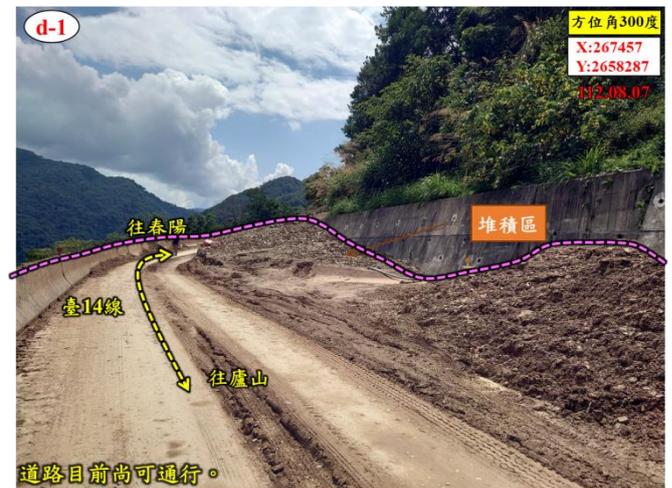
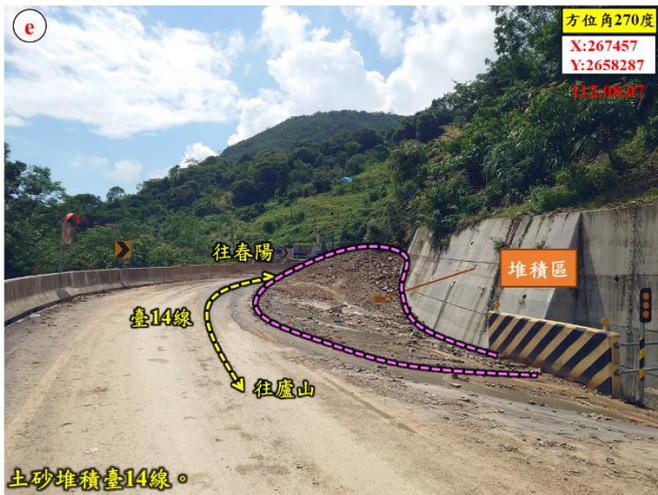
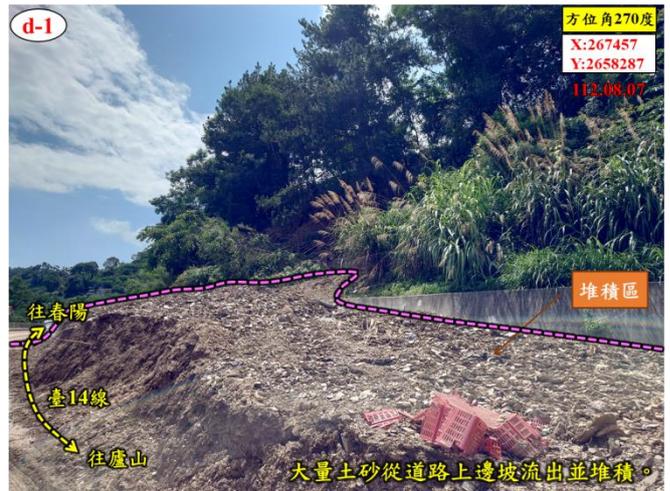
現況照片

疏散避難情況		疏散時間：無				疏散人數：無						
		原先規劃避難處所：無				本次疏散避難何處：無						
		補充說明：										
現況描述紀錄		1.現況描述：臺 14 線 85.4K 因卡努颱風引進之西南風，造成道路上邊坡農地發生嚴重土壤沖蝕，加上農地植生覆蓋不佳，大量土砂堆積臺 14 線，目前道路尚可通行，道路下邊坡無明顯崩塌，惟路邊溝土砂尚未清除，路面逕流漫流。

2.災害規模：農地沖刷面積約 54,000 平方公尺，平均沖刷深度約 0.1 公尺，沖刷量體約 5,400 立方公尺；堆積區範圍長約 370 公尺，寬約 10 公尺，面積約 3,700 平方公尺，平均堆積深度約 1 公尺，堆積量體約 3,700 立方公尺。										
		3.災損統計：道路掩埋長度約 370 公尺、農地土壤流失面積約 54,000 平方公尺。										
災損統計	民宅建物	無										
	公共設施	道路掩埋長度約 370m										
	人命/房舍/ 農地毀損統計	死亡	0 人	失蹤	0 人	受傷	0 人	房屋受損	0 戶	農地流失	54,000 m ²	
既有工程設施損壞		無										
即時處置情況		清運堆積土方										
崩塌地調查紀錄表(崩塌地災害類型用)												
崩塌地臨時編號		南投仁愛-010				GPS 坐標		TWD97 WGS84		X:267457 Y:2658287 E:121.165 N:24.030		
崩塌機制		<input type="checkbox"/> 道路邊坡崩塌 <input type="checkbox"/> 河岸崩塌 <input type="checkbox"/> 河岸山腹崩塌 <input type="checkbox"/> 源頭崩塌 <input checked="" type="checkbox"/> 一般邊坡崩塌										
邊坡類型		<input checked="" type="checkbox"/> 斜交坡 <input type="checkbox"/> 逆向坡 <input type="checkbox"/> 順向坡 <input type="checkbox"/> 水平層狀坡 <input type="checkbox"/> 階地崖 <input type="checkbox"/> 崩積崖 <input type="checkbox"/> 填方坡 <input type="checkbox"/> 其他_____

災害發生原因分析	<p>降雨條件：本次災害發生時有效累積降雨 $R=526\text{mm}$，$I=60\text{mm/hr}$。</p> <p>地質條件：災害發生區位之集水區地質屬廬山層，且為板岩及變質砂岩與板岩薄互層，因此降雨時易於不同層面發生崩塌，而堆積區則為階地堆積層，因此容易有土砂堆積。</p> <p>土地利用：災害發生地鄰近之土地利用多為農地開發，坡趾有臺 14 線通過，集水區則以自然林為主。</p> <p>綜合探討：本區因卡努颱風引進之西南風，造成道路上邊坡農地發生嚴重土壤沖蝕，加上農地植生覆蓋不佳，大量土砂堆積臺 14 線。</p>
二次災害可能性	現況農地邊坡裸露，若再遇豪雨則可能有土壤沖刷之問題。
