宜蘭縣南澳鄉碧候村

災害案件編號		112 年海葵颱風-宜蘭南澳-001			
災區行政區域		宜蘭縣南澳鄉碧候村			
溪流名稱		南澳北溪			
所屬流域		南澳河流域			
土石流警戒基準值		500mm	參考雨量站	金岳國小(81U860)	
大規模崩塌警戒基準值		無			
受災地點	碧候溫泉聯外道路	GPS 坐標	TWD97 WGS84	X:328153 Y:2710028 E:121.77111 N:24.49468	
土石流警戒發布時間		112 年 09 月 03 日 06 時 30 分			
土石流警戒解除時間		112 年 09 月 04 日 18 時 30 分			
大規模崩塌警戒發布時間		無			
大規模崩塌警戒解除時間		無			
災害發生時間		災害發生時間：09 月 03 日 15 時 10 分 訊息來源：新聞提供			
現勘日期		112 年 09 月 06 日			
災害類型		土石流			
保全對象	民宅建物	無			
	公有建物	無			
	公共設施	道路			
	農林用地	無			
歷史災害		無

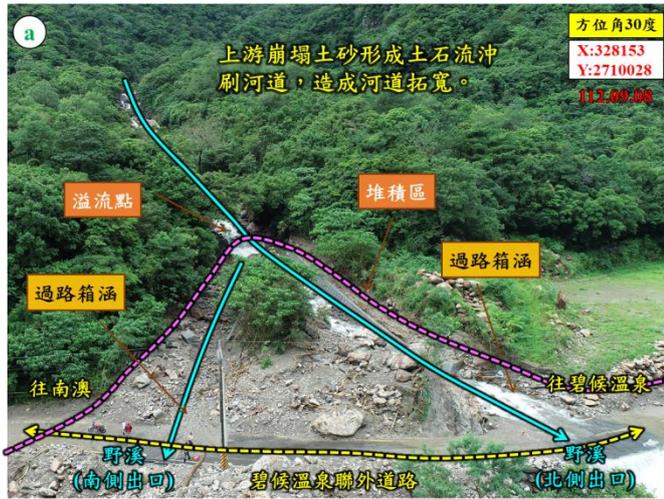
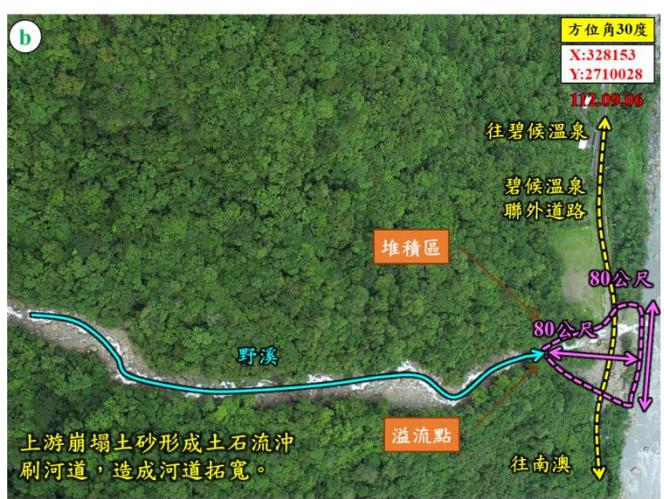
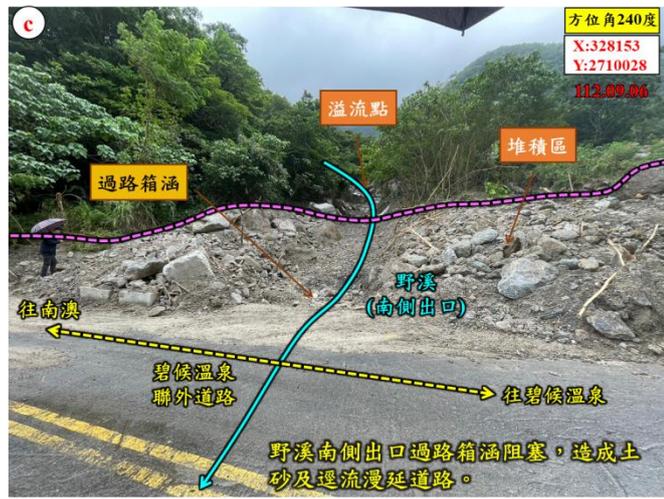
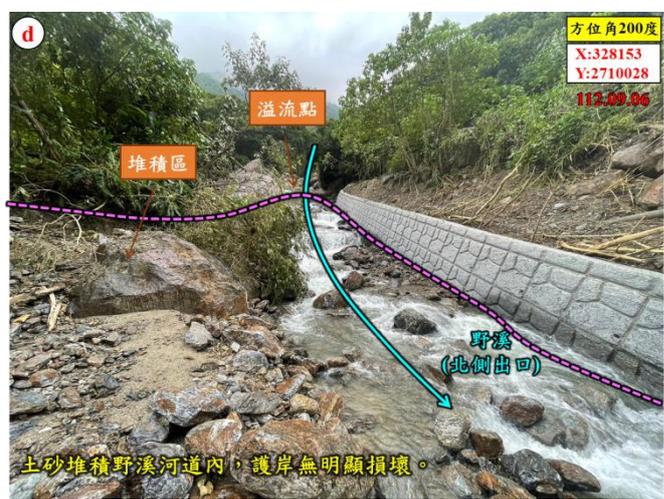
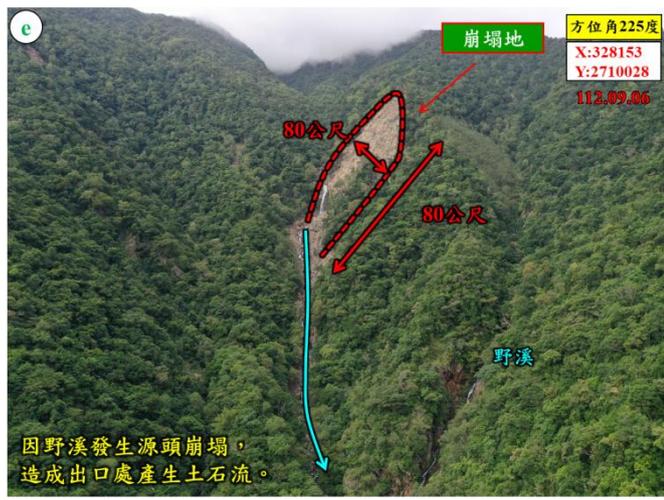
現況照片

疏散避難情況		疏散時間：無				疏散人數：無				
		原先規劃避難處所：無				本次疏散避難何處：無				
		補充說明：								
現況描述紀錄		<p>1.現況描述：碧候溫泉聯外道路因海葵颱風帶來之強降雨，造成野溪源頭崩塌，大量土石下移淤積野溪河道，阻塞野溪南側及北側出口之道路下方箱涵，導致土石及地表逕流溢流至碧候溫泉聯外道路，造成道路中斷。</p> <p>2.災害規模：崩塌範圍長約 80 公尺，寬約 80 公尺，面積約 6,400 平方公尺，平均崩塌深度約 2 公尺，崩塌量體約 12,800 立方公尺；堆積範圍長約 80 公尺，寬約 80 公尺，面積約 3,200 平方公尺，平均堆積深度約 3 公尺，堆積量體約 9,600 立方公尺。</p> <p>3.災損統計：道路淤埋長度約 50 公尺。</p>								
災損統計	民宅建物	無								
	公共設施	道路淤埋長度約 50m								
	人命/房舍/ 農地毀損統計	死亡	0 人	失蹤	0 人	受傷	0 人	房屋受損	0 戶	農地流失
既有工程設施損壞		無								
即時處置情況		清運堆積土方

災害發生原因分析	<p>降雨條件：災害發生時有效累積降雨 R=216mm，I=45mm/hr。</p> <p>地質條件：災害發生區位之集水區地質屬大南澳片岩(黑色片岩，綠色片岩，矽質片岩，片麻岩)，地質破碎且節理明顯，遇水易發生崩塌。</p> <p>土地利用：崩塌發生地鄰近之土地利用多為原始林地，集水區出口即土石流堆積區有道路通過。</p> <p>綜合探討：本區因海葵颱風帶來之強降雨，造成野溪源頭崩塌，大量土石下移淤積野溪河道，阻塞野溪南側及北側出口之道路下方箱涵，導致土石及地表逕流溢流至碧候溫泉聯外道路，造成道路中斷。</p>
二次災害可能性	現況河道土砂大量堆積，若再遇豪雨則可能有土石流再發之虞。

既有工程設施情形	過路箱涵阻塞。
----------	---------
