花蓮縣壽豐鄉豐山村

| 災害案件編號 | | 112 年海葵颱風-花蓮壽豐-001 | | | |
| 災害類型 | | 土石流 | | | |

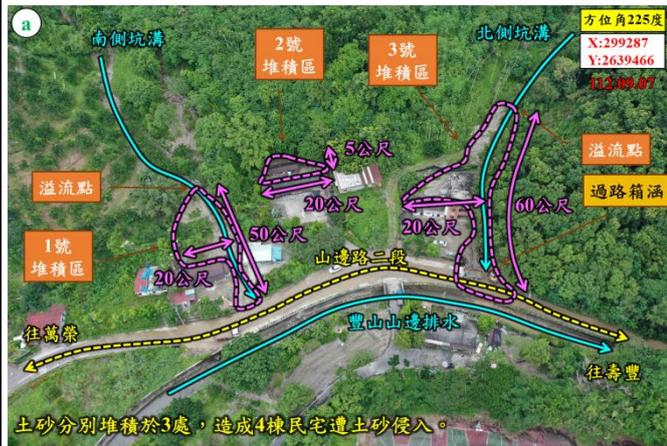
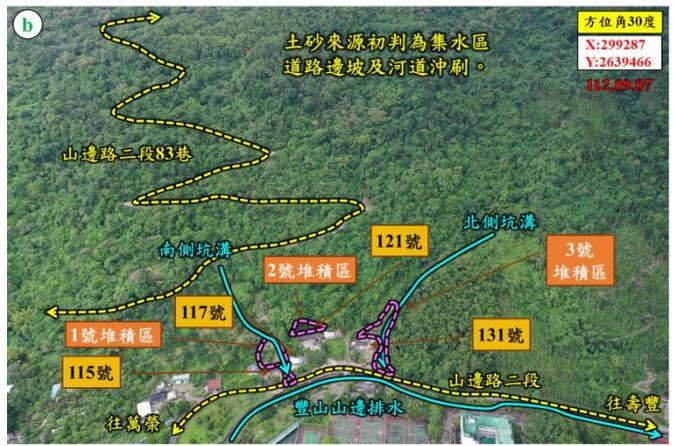
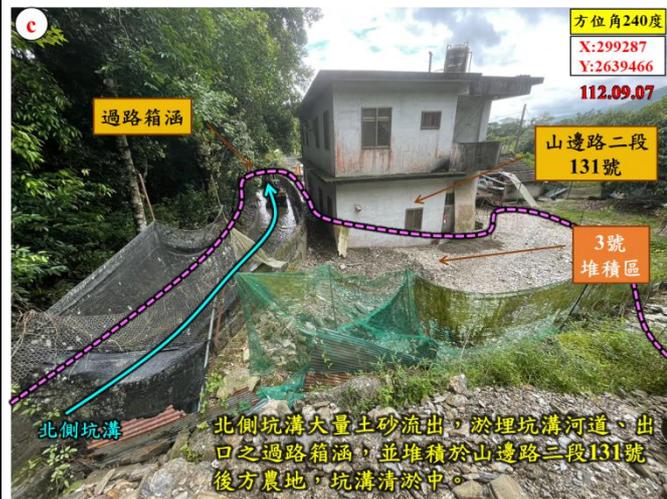
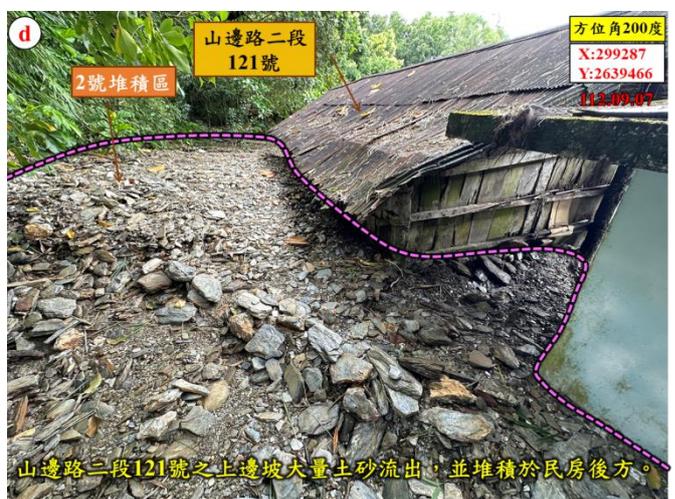
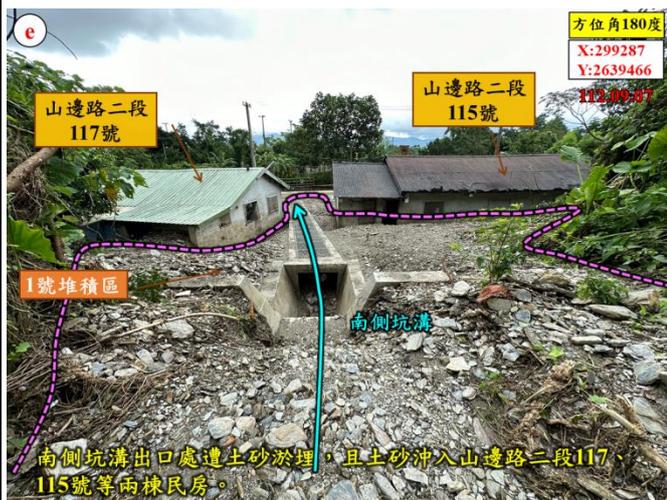
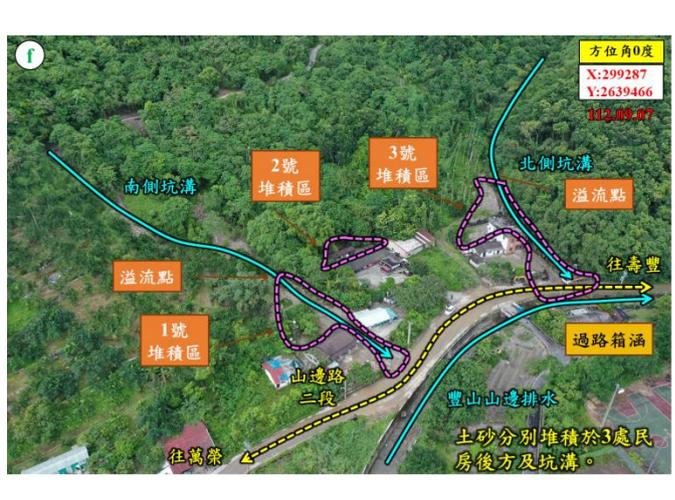
現況照片

| 現況描述紀錄 | <p>1.現況描述：壽豐鄉山邊路二段 131 號、121 號、117 號、115 號等處，因海葵颱風帶來之強降雨，造成保全住戶鄰近坑溝及邊坡發生土石流，大量土砂淤埋坑溝河道，阻塞出口過路箱涵，造成溢淹至路面及農地，計有 4 棟民房遭土砂沖入，初判土砂來源為山邊路二段 83 巷之道路邊坡沖蝕，及南、北側坑溝之河道沖刷。</p> <p>2.災害規模：1 號堆積範圍長約 50 公尺，寬約 20 公尺，面積約 600 平方公尺，平均堆積深度約 1 公尺，堆積量體約 600 立方公尺；2 號堆積範圍長約 5 公尺，寬約 20 公尺，面積約 50 平方公尺，平均堆積深度約 2 公尺，堆積量體約 100 立方公尺；3 號堆積範圍長約 60 公尺，寬約 20 公尺，面積約 650 平方公尺，平均堆積深度約 1.5 公尺，堆積量體約 975 立方公尺。總堆積量體約 1,675 立方公尺</p> <p>3.災損統計：4 棟民房遭土砂沖入。</p> | | | | | | | | | |
| 既有工程設施損壞 | 過路箱涵阻塞 | | | | | | | | | |

| 即時處置情況 | 清運堆積土方 | | | | | | | | | |
