## 114 年土砂災例最速報

其他(0518)

## 花蓮縣—秀林鄉崇德村

## 114 年其他(0518)-花蓮秀林-001

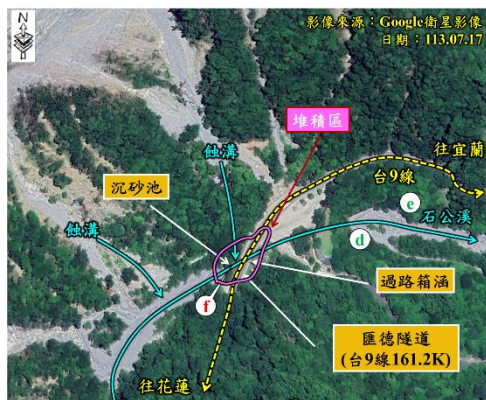
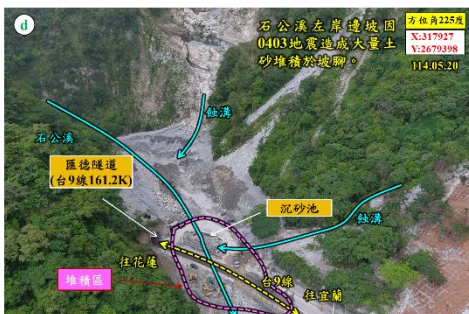
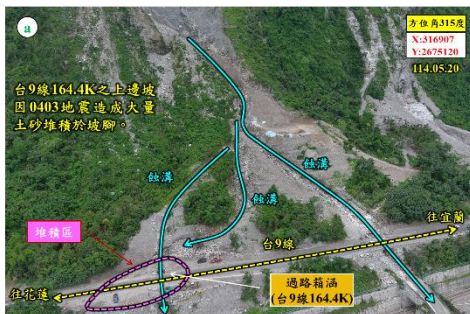
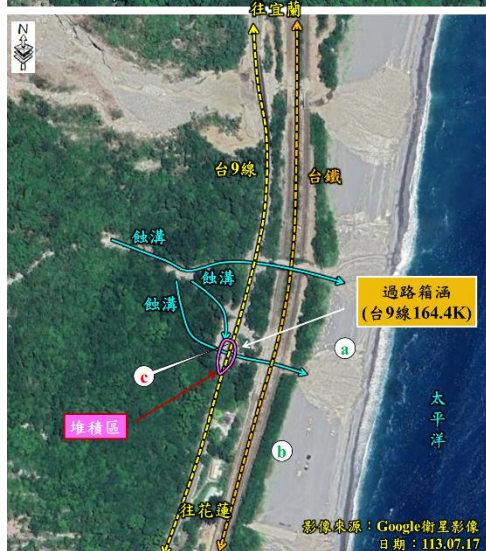
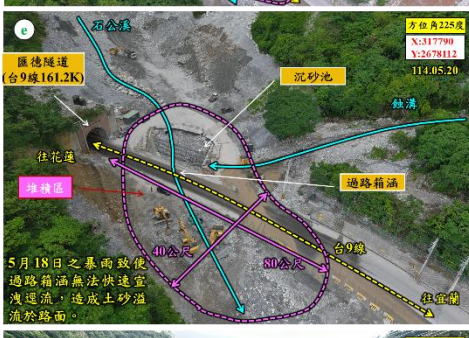
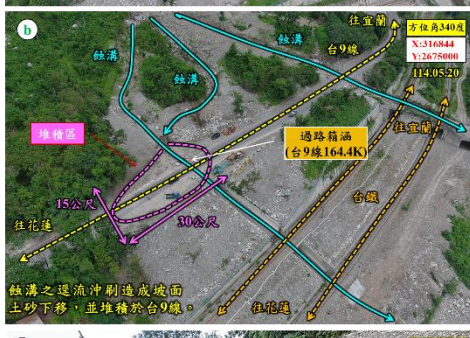
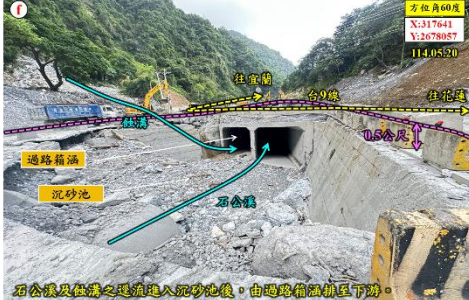
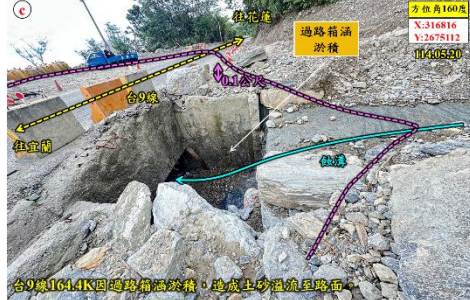
❖災情描述: 台9線 161.2K(匯德隧道北口)之石公溪及蝕溝逕流進入沉砂池後，由過路箱涵排至下游，但5月18日之午後雷陣雨致使過路箱涵無法快速宣洩逕流，造成土砂溢流於路面，石公溪左岸邊坡因0403地震造成大量土砂堆積於坡腳，成為本次災害之主要土砂來源。而台9線 164.4K之上邊坡亦因0403地震有土砂堆積於坡腳，致使暴雨時，蝕溝逕流冲刷坡面土砂，並淤滿過路箱涵，進而使土砂溢流於路面。

❖災害規模: 台9線 161.2K堆積範圍長約40公尺，寬約80公尺，面積約3,200平方公尺，平均堆積深度約0.5公尺，堆積土方量約1,600立方公尺；164.4K堆積範圍長約15公尺，寬約30公尺，面積約450平方公尺，平均堆積深度約0.1公尺，堆積土方量約45立方公尺，總堆積土方量約1,645立方公尺。

❖災損統計: 台9線 161.2K淤埋長度約80公尺；164.4K淤埋長度約30公尺，共110公尺。
