## 春日鄉士文村率芒溪上游堰塞湖現況調查最速報

資料來源：林業及自然保育署屏東分署通報單

溪流名稱 率芒溪

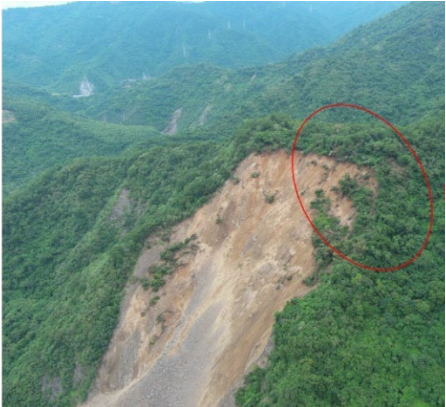
| 崩塌地概況 | | <p>崩塌區已發展至坡頂，且現場可見明顯裂隙，仍有持續破壞可能。</p> <p>現地坡面裸露面積約 3.6 公頃(長 200 公尺、寬 200 公尺)，崩塌深度約 6 公尺，初估土砂量約 21 萬立方公尺。</p> |

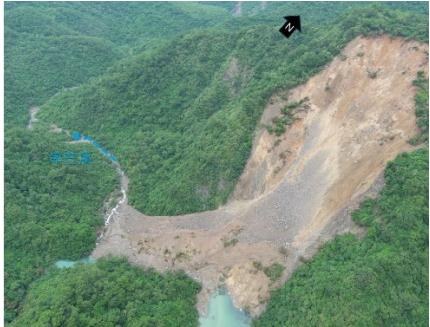
| 天然壩現況 | | <p>壩體材料係由崩落材料堆積而成，因發生位置為支流匯流處，分別於兩支流河道均造成蓄水狀況。</p> <p>初估河道堆積材料約 19.6 萬立方公尺(河寬 70 公尺、堆積高度 30 公尺，阻斷長度 280 公尺)。</p> |

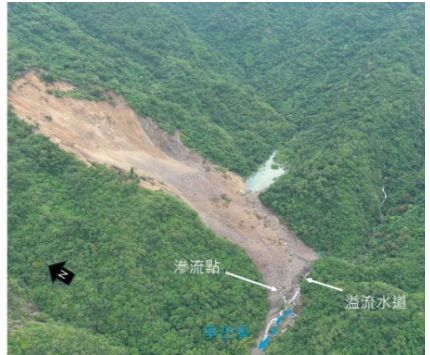
| 堰塞湖概況 | | <p>北側支流尚未蓄滿，已有滲流狀況。</p> <p>南側支流已發生溢流，並形成溢流水道。</p> <p>北側蓄水面積 0.8 公頃(長 200 公尺，寬 40 公尺)，蓄水深度 13 公尺，蓄水量約 3.4 萬立方公尺。南側蓄水面積 0.14 公頃(長 80 公尺，寬 20 公尺)，蓄水深度 7 公尺，蓄水量約 0.3 萬立方公尺。</p> |

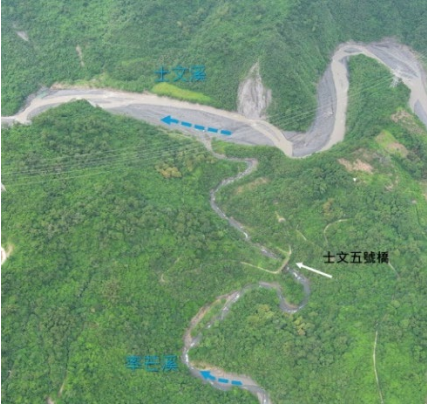
| 保全對象 | | <p>堆積區下游河道兩側並無保全住戶，僅距離 2.5 公里處有士文五號橋。</p> |

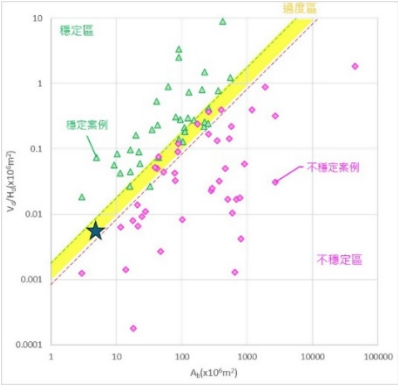
| 壩體安定性分析 | | <p>壩體安定性分析</p> <p>堆積區集水面積 423 公頃</p> <p>堆積區體積 19.6 萬立方公尺</p> <p>堆積區高度 30 公尺</p> <p>DBI=2.81，屬於過度區</p> |

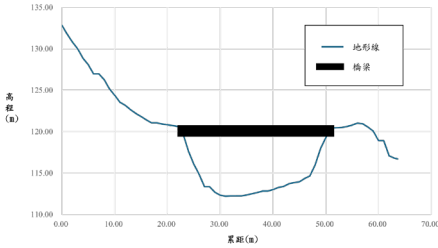
| 保全影響評估 | | <p>士文五號橋位置河道頂寬 26 公尺、底寬約 20 公尺，河道深度 8 公尺。</p> <p>若潰壩水流通過時，流速為 2~4 m/s，河道水位抬升量約 0.3~0.9 公尺，於強梁處無溢淹風險。</p> |

| 處置建議 | <p>本次案例發生於屏東縣春日鄉士文村率芒溪右岸坡面，崩塌面積約 3.6 公頃，初估產生材料量體約 19.6 萬立方公尺，並分別於兩支流形成堰塞湖，且南側支流已發生溢流。</p> <p>根據快速評估結果，堆積材料為過度階段，有驟然潰決可能，初步評估下游河道水位可能抬升量約 0.3~0.9 公尺。河道沿線並無保全住戶，且河道高差有 8 公尺以上，不受現況蓄積水體潰決水流影響。</p> <p>因坡面已有開裂。後續仍有擴大可能，建議持續觀察坡面以及河道堆積材料之變化情形，以即時更新相關資訊分析。</p> | |
