## 115年土砂災例最速報

巴威颱風

## 新竹縣一尖石鄉錦屏村

## 115年巴威颱風-新竹尖石-001

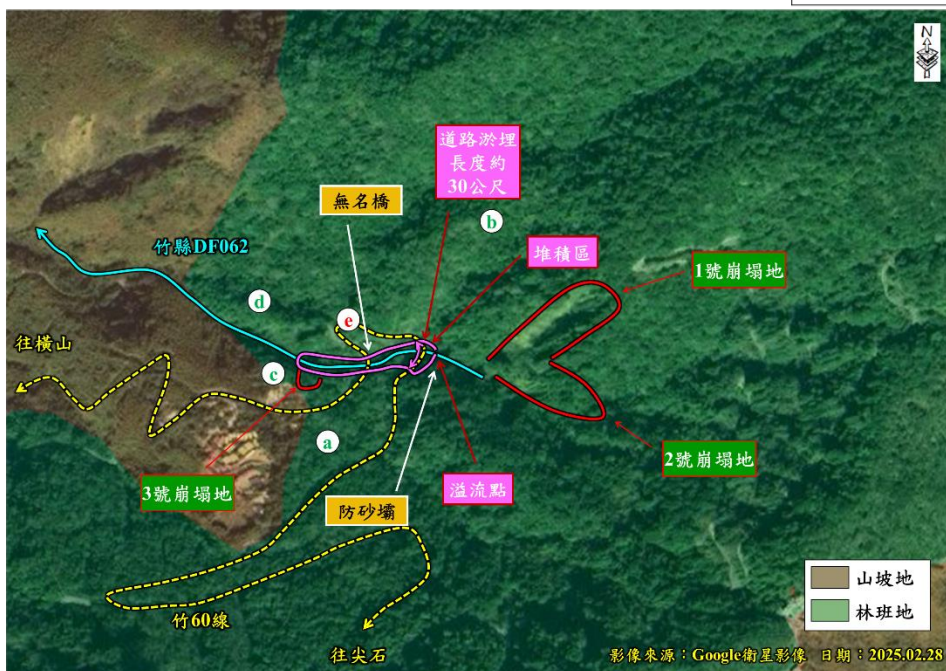
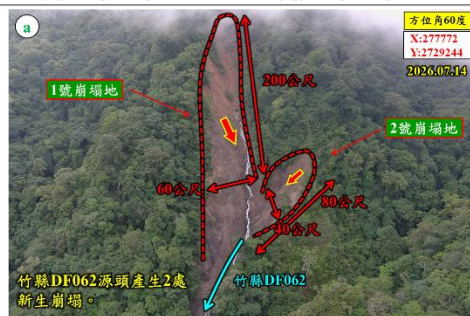
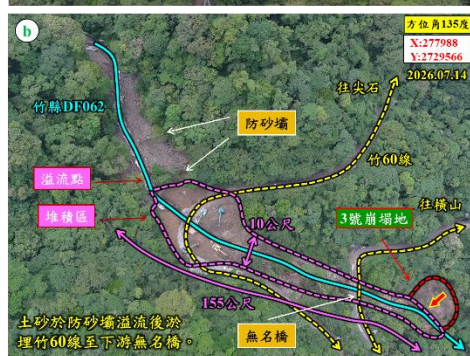
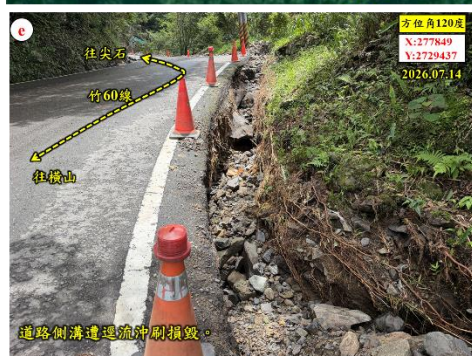
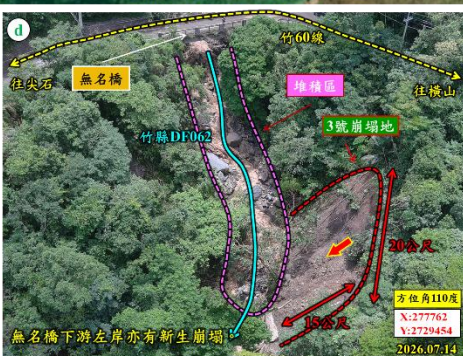
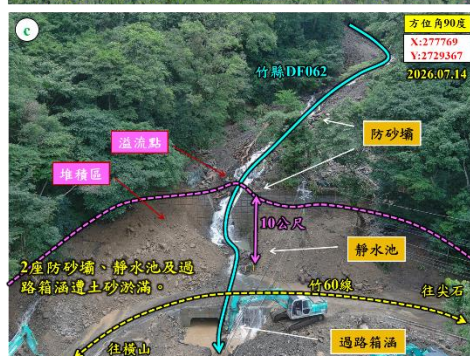
- ✓災情描述: 竹縣DF062因巴威颱風帶來之強降雨,致使源頭發生2處新生崩塌,崩塌土砂下移淤滿防砂壩後溢流,造成竹60線14.5K遭淤埋,且土砂持續向下游堆積至無名橋,使橋涵及過路箱涵通水斷面減小,另無名橋下游左岸亦因逕流冲刷有崩塌情形發生。
- ✓災損統計: 道路淤埋長度約30公尺。
