# 114年土砂災例最速報

## 宜蘭縣—頭城鎮石城里

### 114年其他(0518)-宜蘭頭城-001

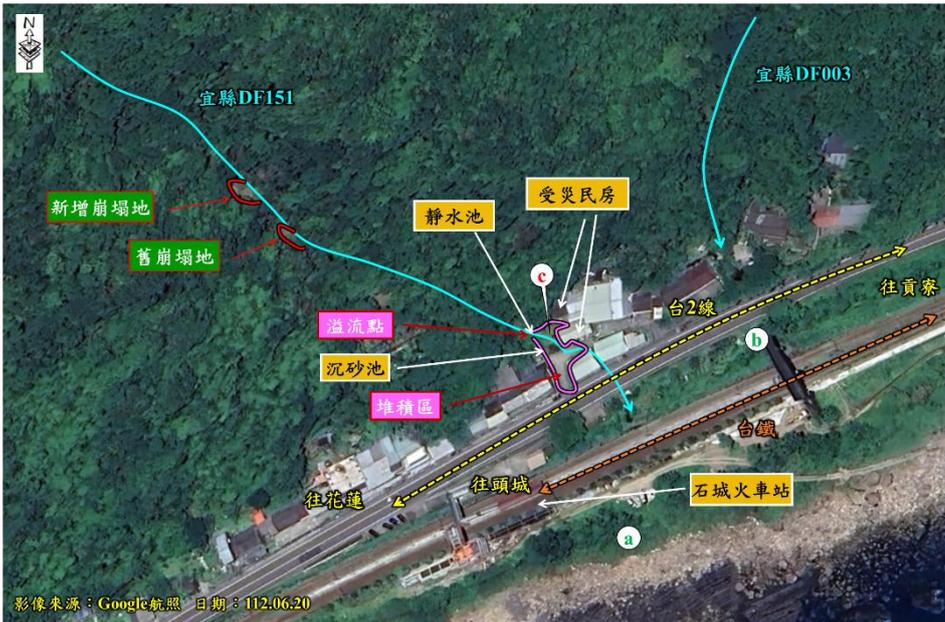
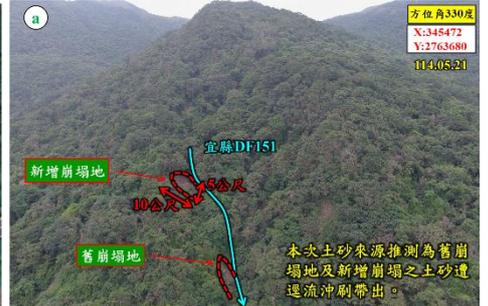
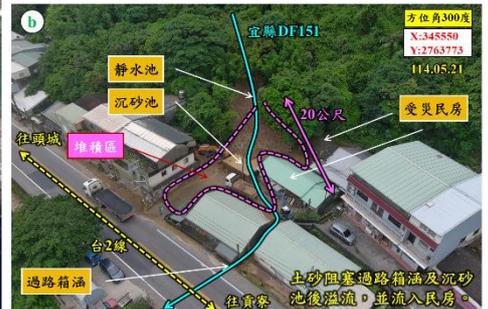
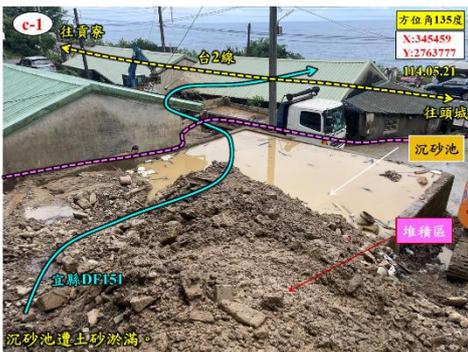
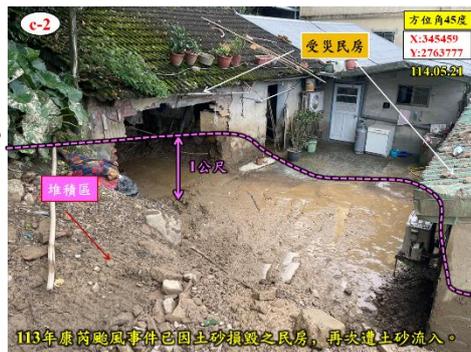
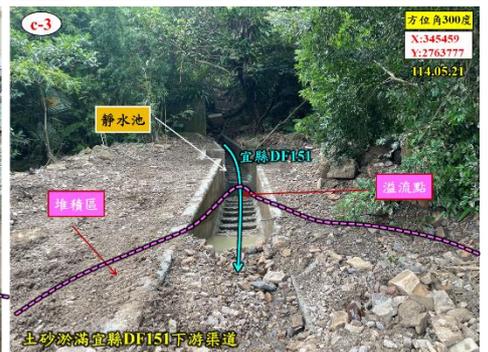
- ❖ 災情描述: 台2線116K之宜縣DF151於111年發生崩塌、113年康芮颱風發生土石流，本次因5月18日之午後雷陣雨造成上游發生新增崩塌，逕流挾帶堆積於坑溝之土砂下移，阻塞台2線之過路箱涵及宜縣DF151下游之沉砂池，致使土砂溢流，並沖入民房。
- ❖ 災害規模: 崩場地範圍長約10公尺，寬約5公尺，面積約50平方公尺，崩塌深度約1公尺，崩塌土方量約50立方公尺；堆積區範圍長約30公尺，最大寬約20公尺，面積約600平方公尺，平均堆積深度約1公尺，堆積土方量約600立方公尺。
- ❖ 災損統計: 2棟民房遭土砂沖入。
