## 114 年土砂災例最速報

其他(0520)

## 花蓮縣—秀林鄉崇德村

## 114 年其他(0520)-花蓮秀林-001

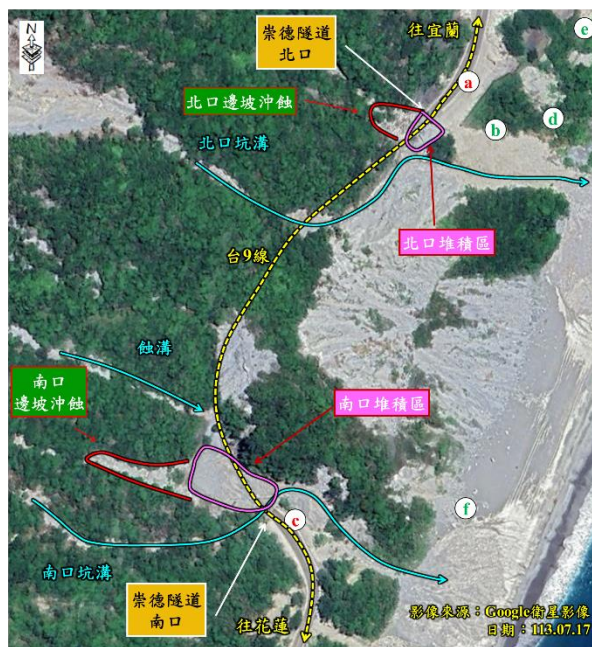
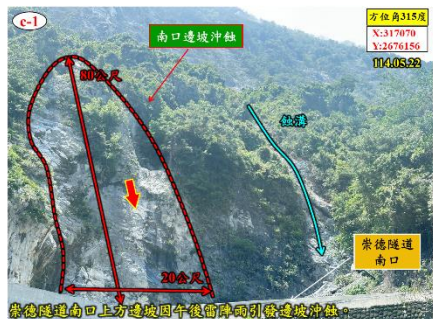
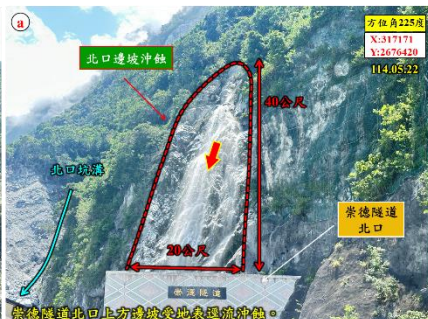
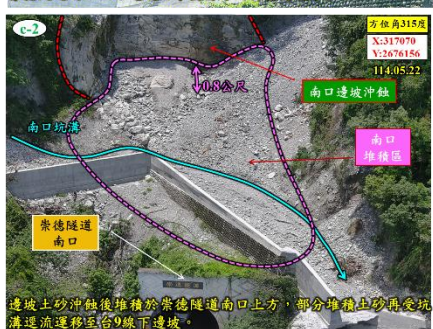
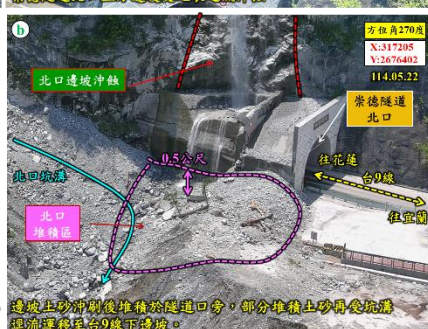
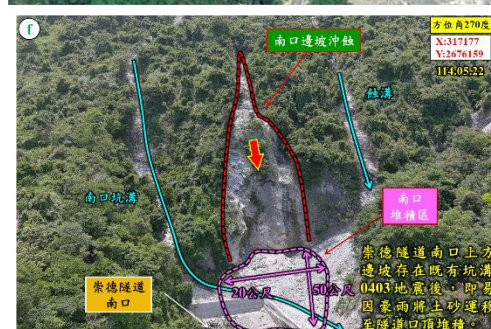
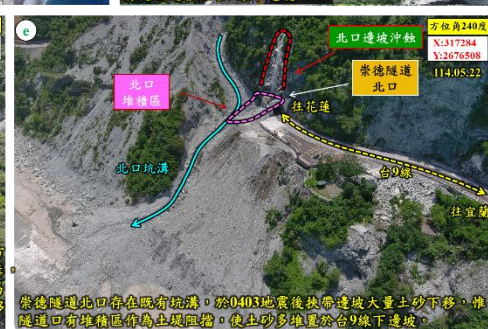
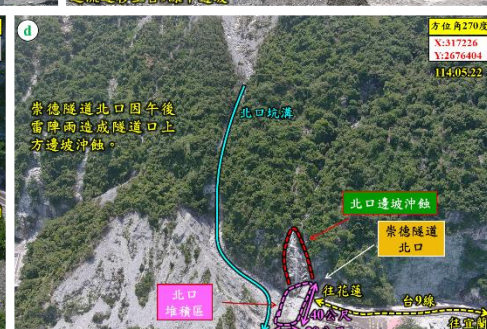
✓**災情描述**：崇德隧道南、北口因5月20日之午後雷陣雨沖蝕隧道口上邊坡之裸露地表，致使大量土砂下移至隧道口頂，兩處隧道口上邊坡皆存在既有坑溝，於0403地震後即易因豪雨將土砂運移至隧道口頂堆積，而北口有堆積區作為土堤阻擋，使土砂多堆置於台9線下邊坡，南口則沿隧道口頂流至下邊坡，惟偶有含砂水流可能噴濺至道路影響通行。

✓**災害規模**：崇德隧道南口沖蝕範圍長約80公尺，寬約20公尺，面積約1,600平方公尺，沖蝕深度約0.5公尺，沖蝕土方量約800立方公尺；堆積區範圍長約50公尺，最大寬約20公尺，面積約1,000平方公尺，平均堆積深度約0.8公尺，堆積土方量約800立方公尺。崇德隧道北口沖蝕範圍長約40公尺，寬約20公尺，面積約800平方公尺，沖蝕深度約0.5公尺，沖蝕土方量約400立方公尺；堆積區範圍長約40公尺，最大寬約20公尺，面積約800平方公尺，平均堆積深度約0.5公尺，堆積土方量約400立方公尺。總土方量約1,200立方公尺。
