## 114 年土砂災例最速報

## 高雄市一六龜區中興里

## 114 年其他(0627)-高雄六龜-001

- 災害發生位置：般若精舍(高市 DF053)
- 災害發生時間：06 月 27 日 16 時 00 分
- 災害類型：崩塌(山崩、沖蝕)
- 災害發生之有效累積雨量：35.1mm

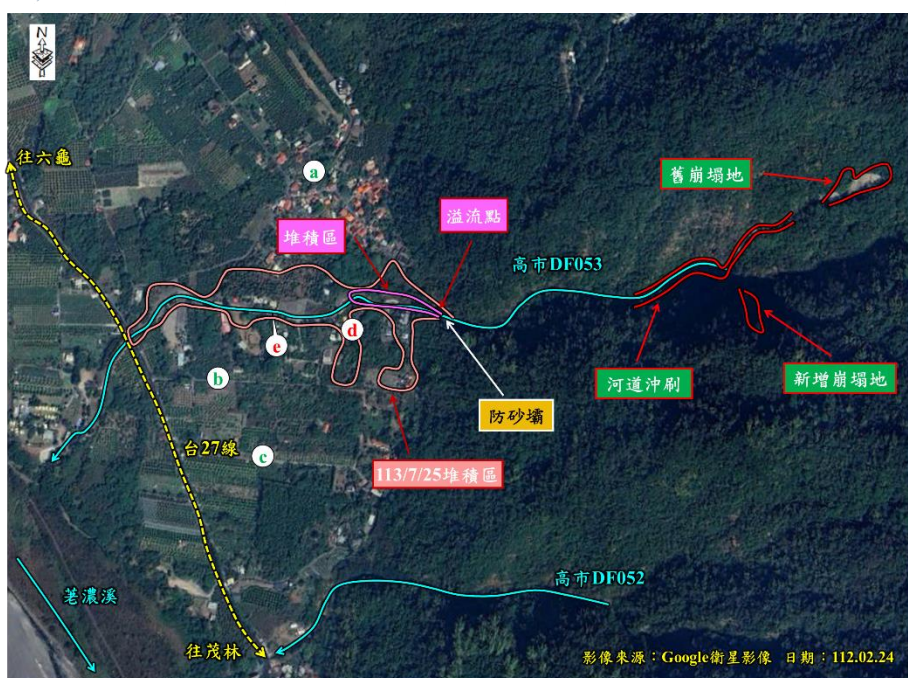
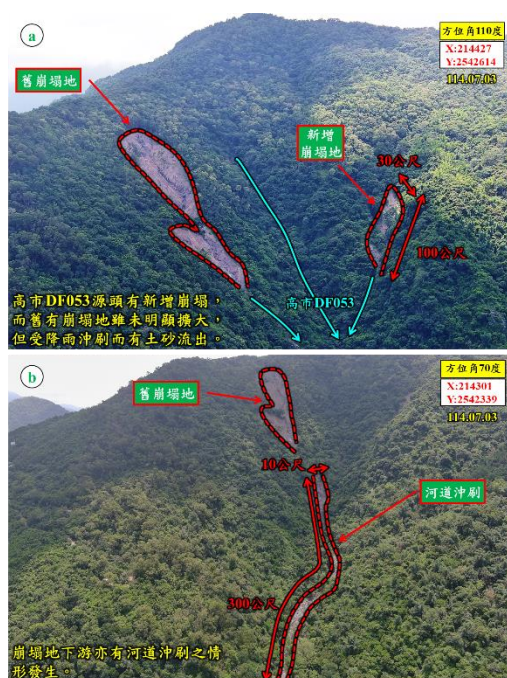
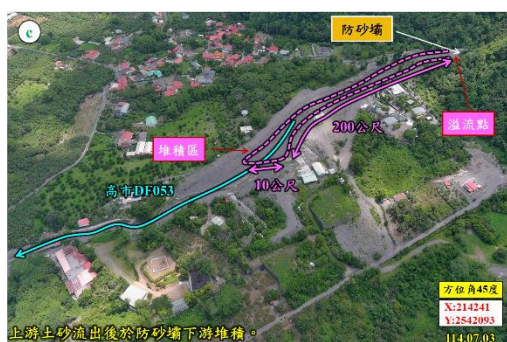
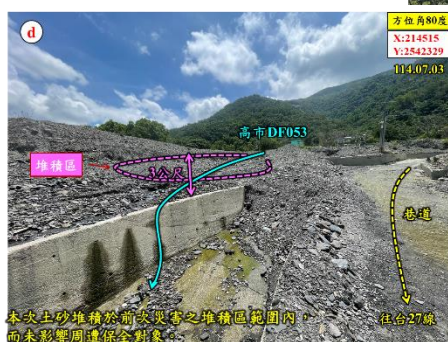
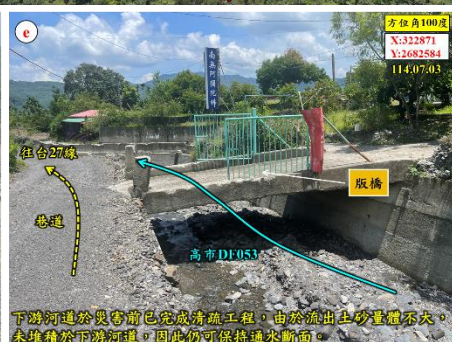
✓災害描述：般若精舍(高市 DF053)因 6 月 26 及 27 日之午後雷陣雨，造成源頭有新增崩塌，而舊崩塌地雖未明顯擴大，但受降雨沖刷而有土砂流出，此外崩塌地下游亦有河道沖刷之情形，土砂流出後於防砂壩下游堆積，因尚堆積於前次災害之堆積區範圍內，而未影響周遭保全對象，下游河道於災害前已完成清疏工程，尚可保持通水斷面。

✓災害規模：崩塌範圍長約 100 公尺，平均寬度約 30 公尺，面積約 3,000 平方公尺，平均崩塌深度約 1 公尺，崩塌土方量約 3,000 立方公尺；河道沖刷範圍長約 300 公尺，平均寬度約 10 公尺，面積約 3,000 平方公尺，平均沖刷深度約 1 公尺，沖刷土方量約 3,000 立方公尺；堆積範圍長約 200 公尺，平均寬度約 10 公尺，面積約 2,000 平方公尺，平均堆積深度約 3 公尺，堆積土方量約 6,000 立方公尺。
