# 106 年 0601 豪雨重大土砂災例最速報

## 106 年 0601 豪雨

## 高雄市—桃源區勤和里

**106 年 0601 豪雨-高雄桃源-001**

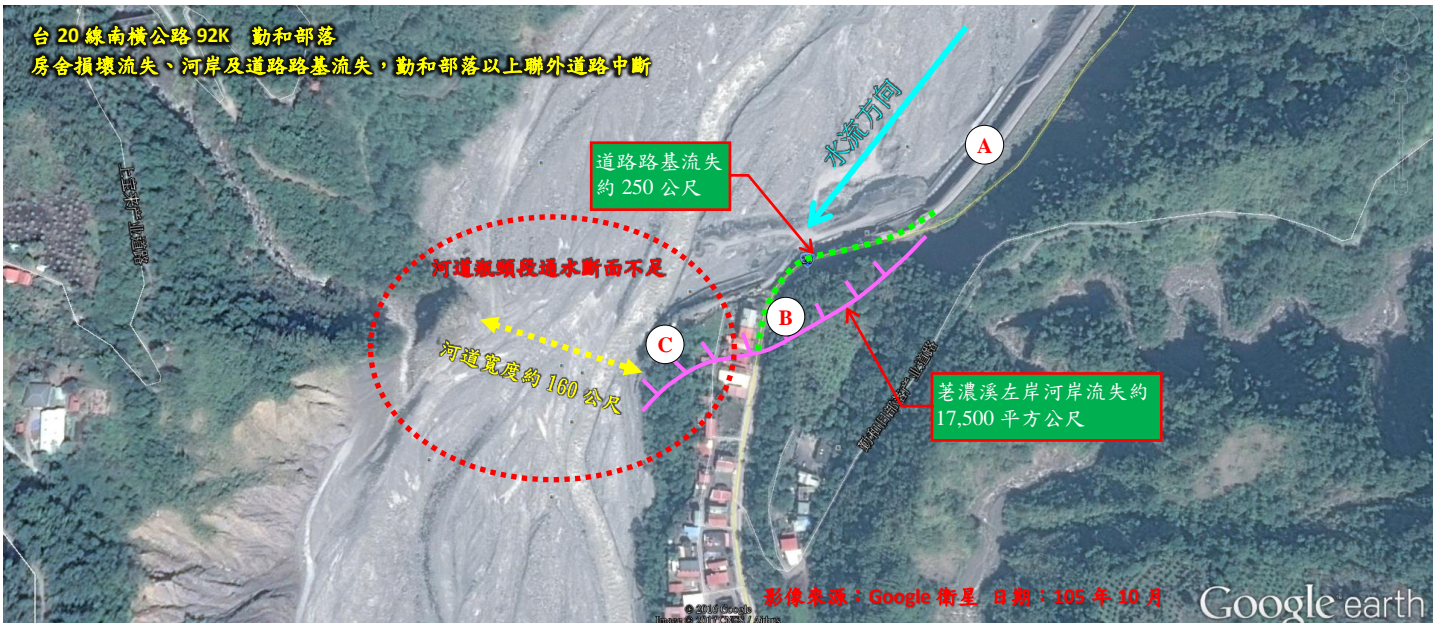
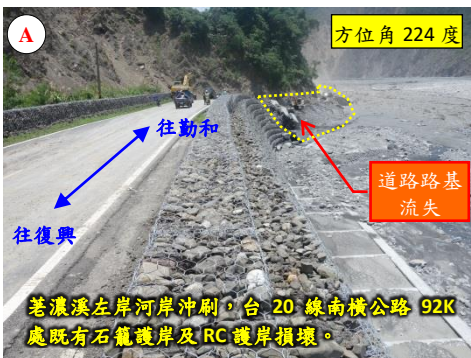
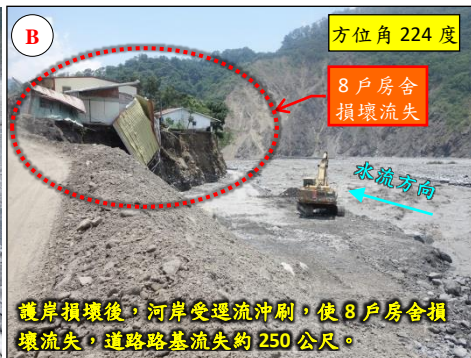
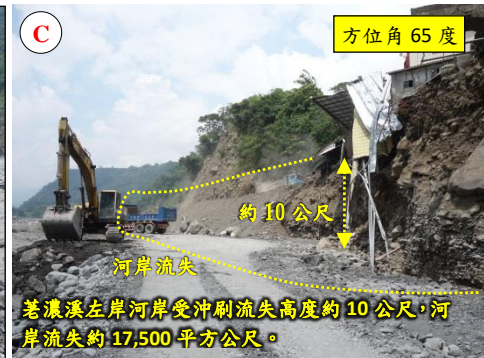
- ✓ 災情描述：0601 豪雨期間，台 20 南橫公路 92K，勤和部落處，荖濃溪河道左岸受冲刷使河岸、房舍及道路路基流失，造成台 20 線南橫公路勤和部落以上聯外道路中斷。
- ✓ 災害規模：道路路基流失長約 250 公尺，高度約 10 公尺、房舍 8 戶損壞流失、河岸流失約 17,500 平方公尺。
- ✓ 災損統計：房舍損壞流失 8 戶，道路毀損約 250 公尺。
