## 114 年土砂災例最速報

0728 豪雨

高雄市一六龜區大津里

## 114 年 0728 豪雨-高雄六龜-001

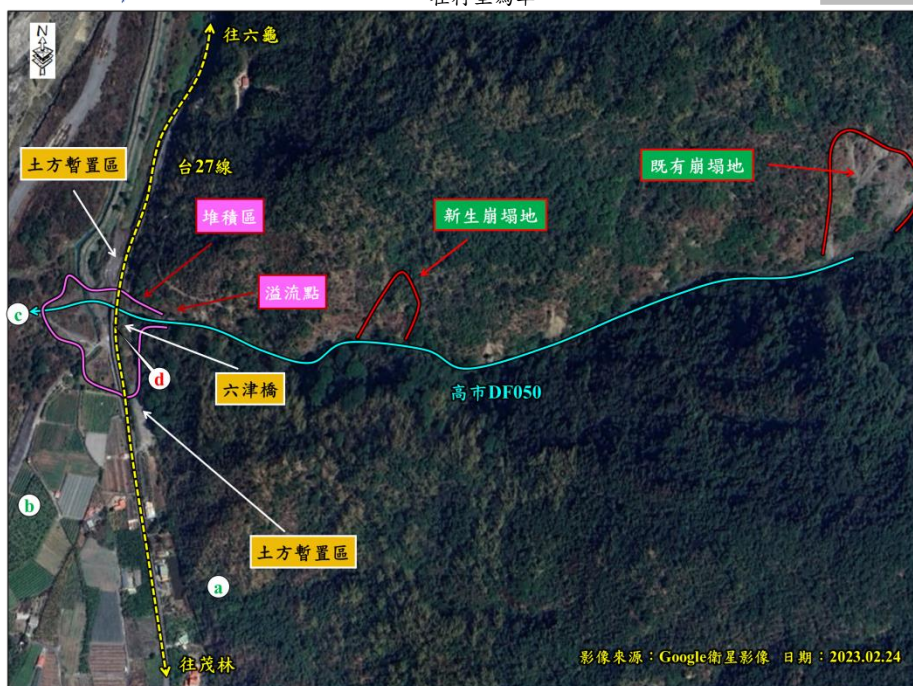
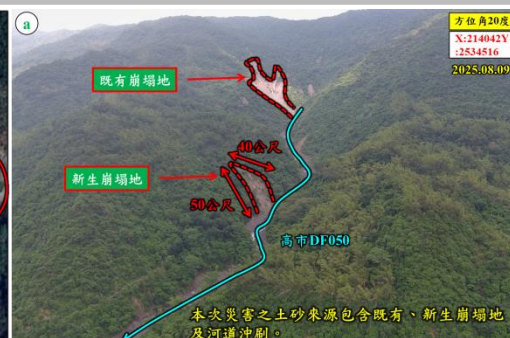
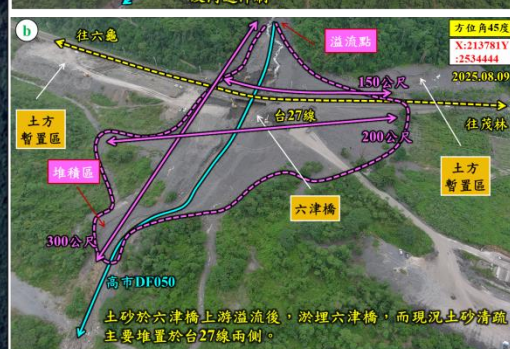
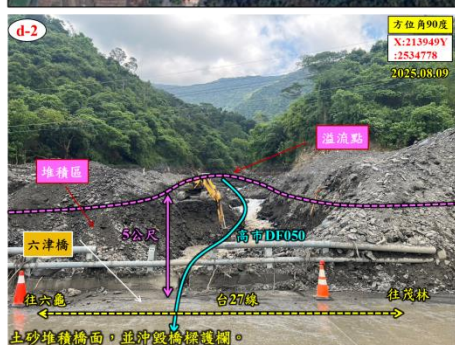
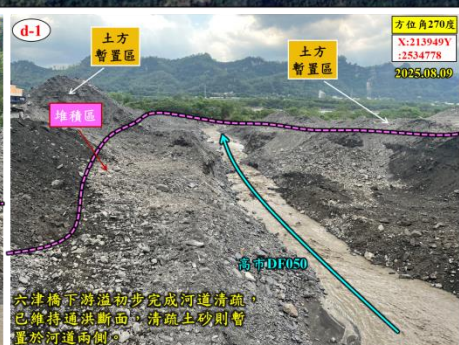
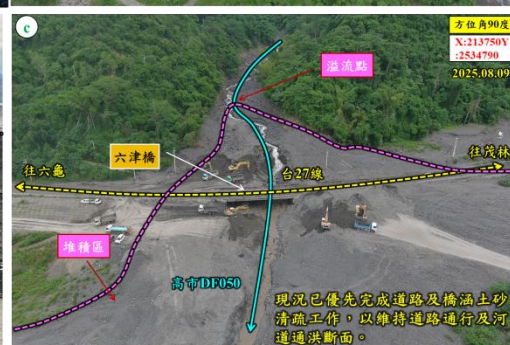
- ❖災害發生位置: 六津橋(高市 DF050)
- ❖1st 災害發生時間: 07 月 30 日 08 時
- ❖2nd 災害發生時間: 08 月 03 日 10 時
- ❖災害類型: 土石流
- ❖1st 災害發生之有效累積雨量: 402.2mm
- ❖2nd 災害發生之有效累積雨量: 661.2mm

- ✓災情描述: 高市 DF050 因西南氣流帶來之連日降雨，致使集水區發生新生崩塌外，既有崩塌地及河道亦有土砂流出引發土石流，土砂於六津橋上游溢流後，淤埋六津橋及台 27 線，現況已優先完成道路、橋涵及其下游河道之土砂清疏工作，以維持道路通行及河道通洪斷面，土砂則暫置於台 27 線及河道兩側。
- ✓災害規模: 崩塌範圍長約 50 公尺，平均寬度約 40 公尺，面積約 2,000 平方公尺，平均崩塌深度約 2 公尺，崩塌土方量約 4,000 立方公尺。堆積範圍長約 300 公尺，最大寬度約 200 公尺，面積約 60,000 平方公尺，平均堆積深度約 5 公尺，堆積土方量約 300,000 立方公尺。
- ✓災損統計: 道路淤埋長度約 150 公尺。
