## 114 年土砂災例最速報

0728 豪雨

南投縣—信義鄉明德村

## 114 年 0728 豪雨-南投信義-001

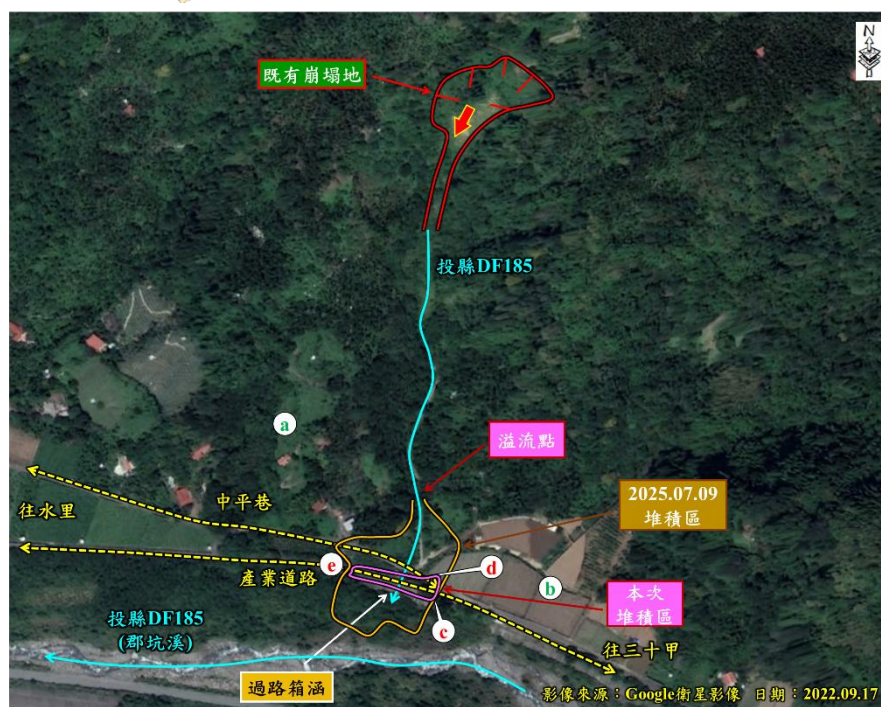
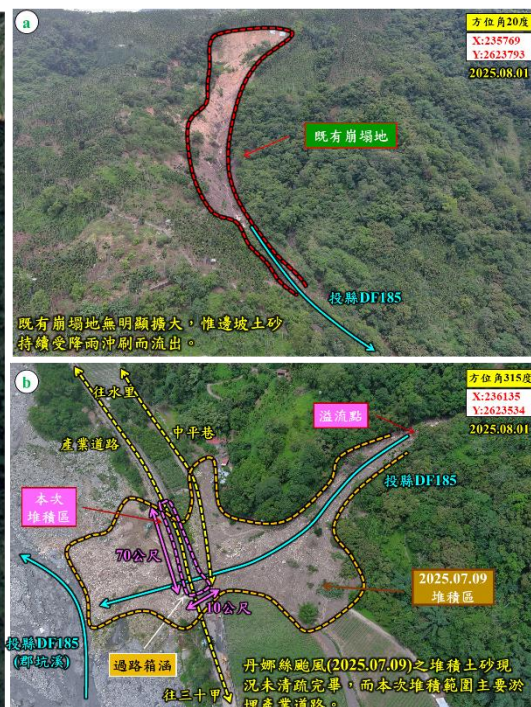
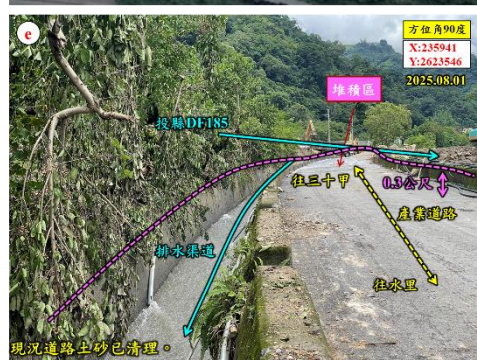
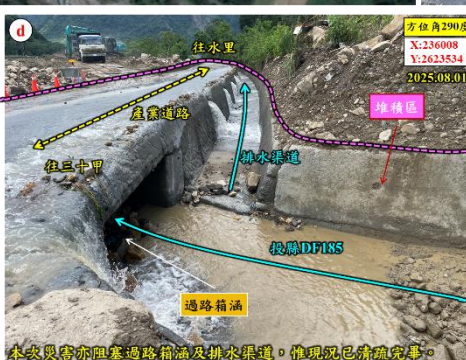
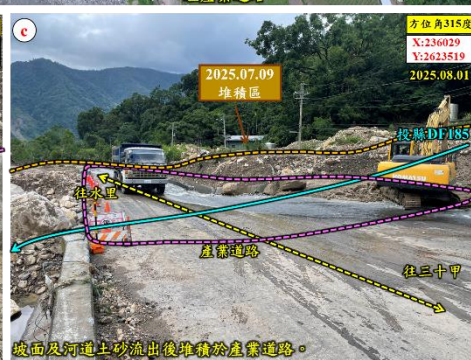
- ✓災情描述: 投縣 DF185 因西南氣流帶來之降雨再次引發土石流，並阻塞過路箱涵、既有河道及產業道路旁之排水渠道，源頭既有崩塌地雖無明顯擴大，但邊坡土砂持續受降雨冲刷而流出，丹娜絲颱風(114.7.9)所造成之堆積區如今尚未清理完畢，因此本次降雨主要堆積於產業道路上，現況排水渠道及過路箱涵已完成清疏工作，以利逕流排至主河道，避免漫流於道路，影響通行。
- ✓災害規模: 堆積範圍長約 70 公尺，平均寬度約 10 公尺，面積約 700 平方公尺，平均堆積深度約 0.3 公尺，堆積土方量約 210 立方公尺。
- ✓災損統計: 道路淤埋長度約 70 公尺。
