106 年 0613 豪雨重大土砂災例最速報

106 年 0613 豪雨

南投縣—國姓鄉石門村

106 年 0613 豪雨-國姓北港溪-001

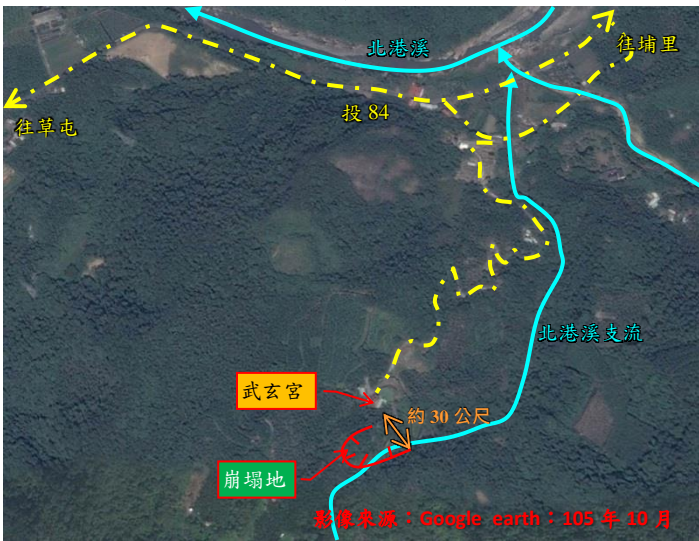
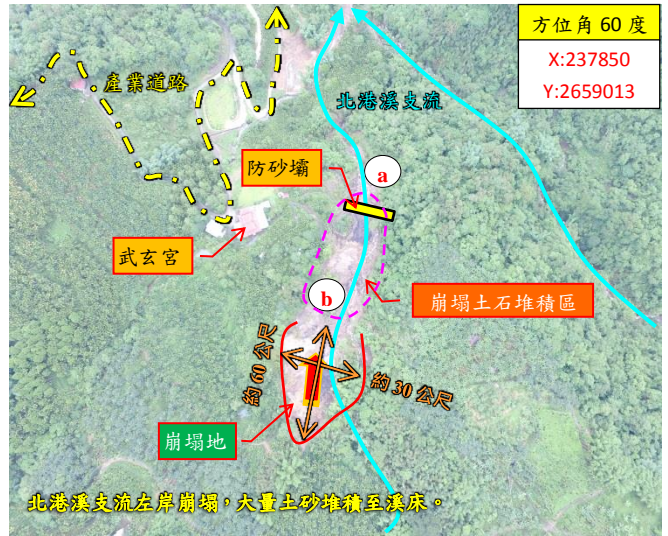
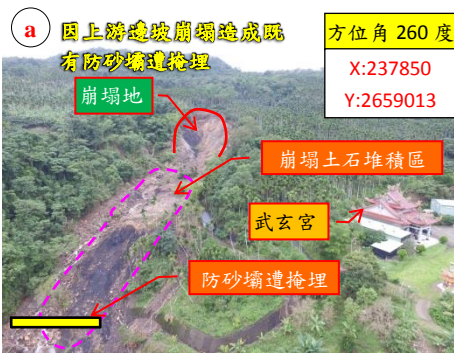
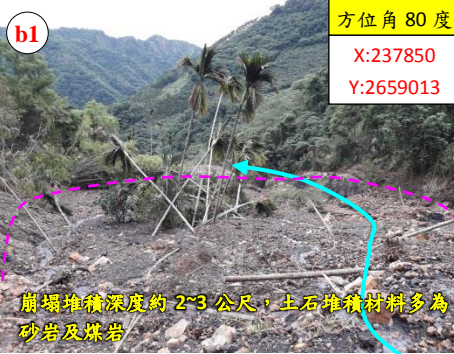
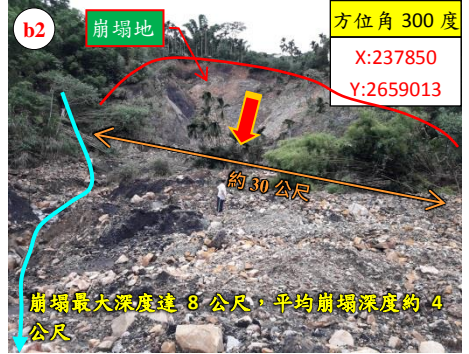
- ✓災情描述：因連日豪雨造成武玄宮後側邊坡發生崩塌，崩塌最深處約10公尺。
- ✓災害規模：崩塌面積約0.14公頃，平均崩塌深度4公尺，崩塌範圍長度約60公尺，崩塌寬度30公尺，崩塌土方量約5,600立方公尺。
- ✓災損統計：1座防砂壩遭掩埋。
