# 114年新北市雙溪區北38線區道重大土石災例最速報

114年-新北市雙溪區-001

- ❖ 災害發生位置：北38線區道5K
- ❖ 災害發生時間：10月25日 19時00分
- ❖ 災害類型：崩塌(沖蝕)
- ❖ 災害發生之有效累積雨量：409.3mm

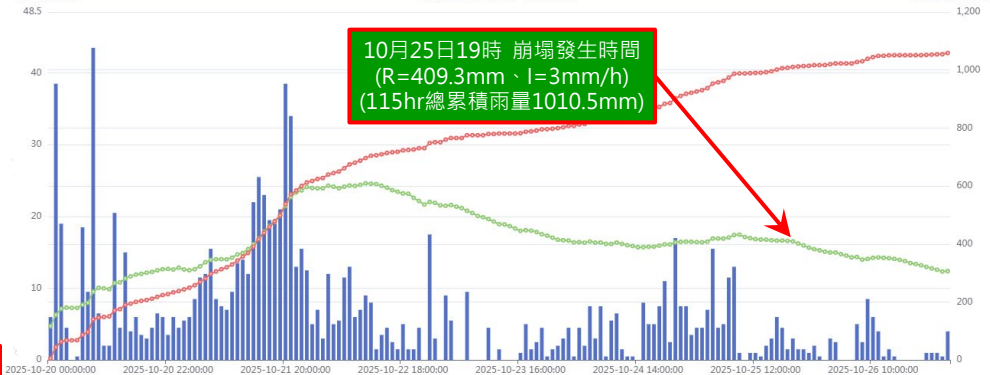
歷史雨量組圖圖

10月25日19時 崩塌發生時間  
( $R=409.3\text{mm}$ 、 $I=3\text{mm/h}$ )  
(115hr總累積雨量1010.5mm)

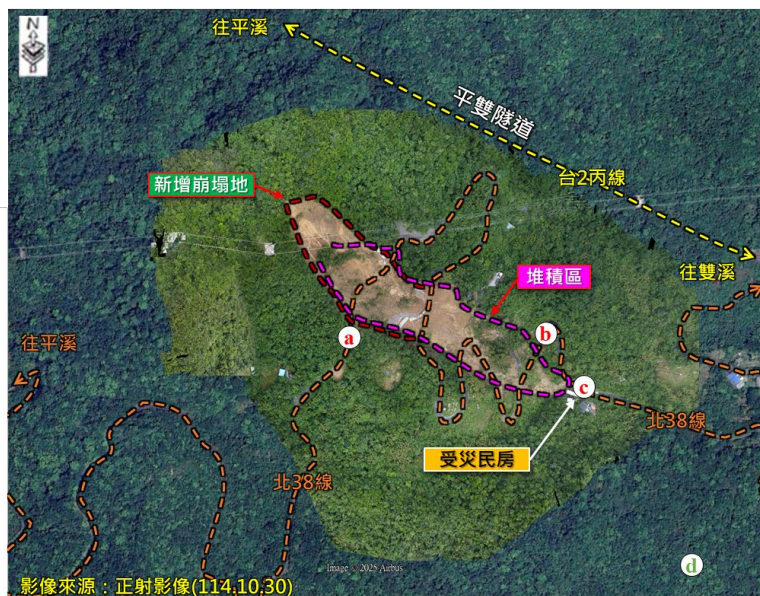
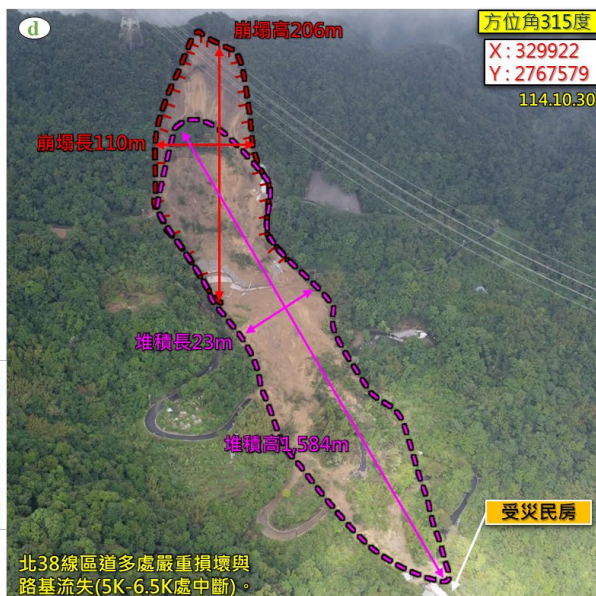
- ✓ 災情描述：本災例於113年山陀兒颱風期間已有崩塌災害發生，本次受到1020豪雨事件影響形成邊坡崩塌，大量崩積材料隨逕流下移造成北38線區道多處嚴重損壞與路基流失(5K-6.5K處中斷)。
- ✓ 災害規模：本次崩塌範圍高約206公尺，長約110公尺，深度約6公尺，面積約22,660平方公尺；堆積範圍高約1,584公尺，平均長約23公尺，面積約36,432平方公尺，平均堆積深度3公尺，估堆積量體約109,296立方公尺。
- ✓ 災損統計：北38線區道中斷損壞約1.5公里，9-1號民宅外道路排水箱涵堵塞，上方道路鋪面變形、擋土牆破裂。
