# 115 年大規模崩塌潛勢區資料調查 及公開準備

## 南投縣竹山鎮大鞍里加走寮溪 堰塞湖災害調查報告

委託單位：農業部農村發展及水土保持署

執行單位：國立成功大學

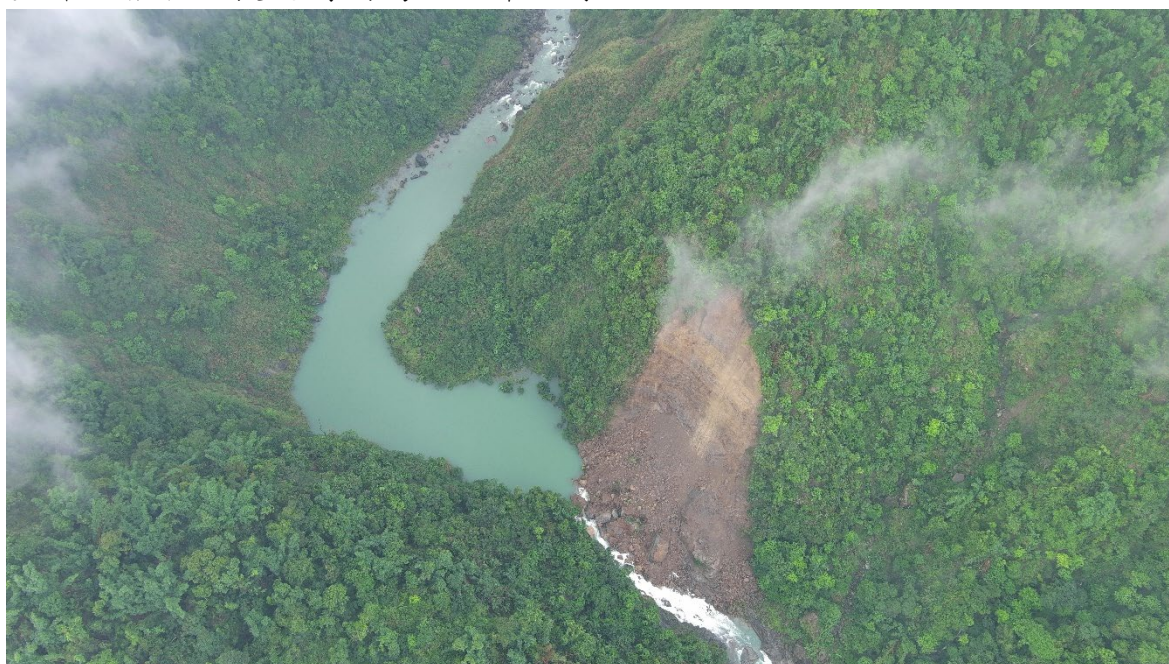
圖 1-1 加走寮溪集水區崩塌阻塞河道狀況

拍攝日期 115 年 6 月 13 日

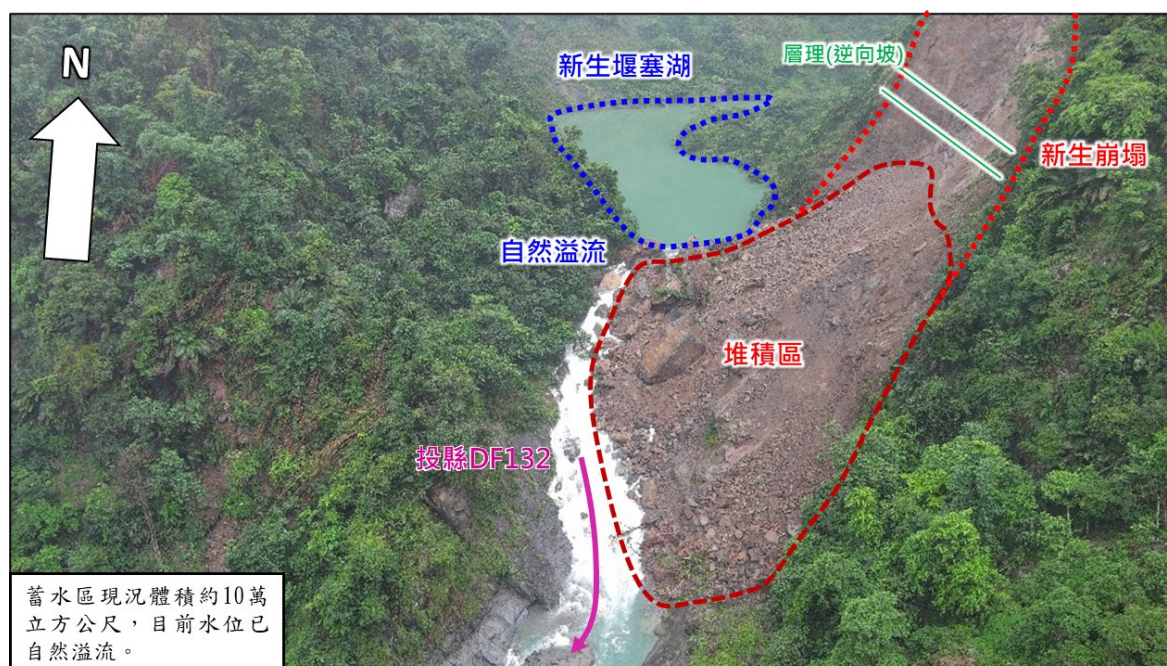
圖 2-7 加走寮溪左岸崩塌後出露岩層(拍照日期 115/6/13)

根據經濟部地質調查及礦業管理中心流域地質圖(圖 2-6)，加走寮溪集水區內地層由老至年輕為桂竹林層關刀山砂岩段、桂竹林層十六份頁岩段、桂竹林層大窩砂岩段、頭嵙山層火炎山段、階地堆積層以及沖積層。其中崩塌區為關刀山砂岩段，該地層以厚層或塊狀的砂岩(主要由緻密的細粒石英及長石顆粒組成)為主，常與頁岩互層，該層由於質地較上覆與下伏的地層堅硬，具備較強的抗侵蝕力，因此在山區常形成陡峭的山脊、峭壁或單斜崖。圖 2-7 可見崩塌後，出露岩層為黃褐色為主，少部分淡青灰色之厚層塊狀至層狀砂岩。

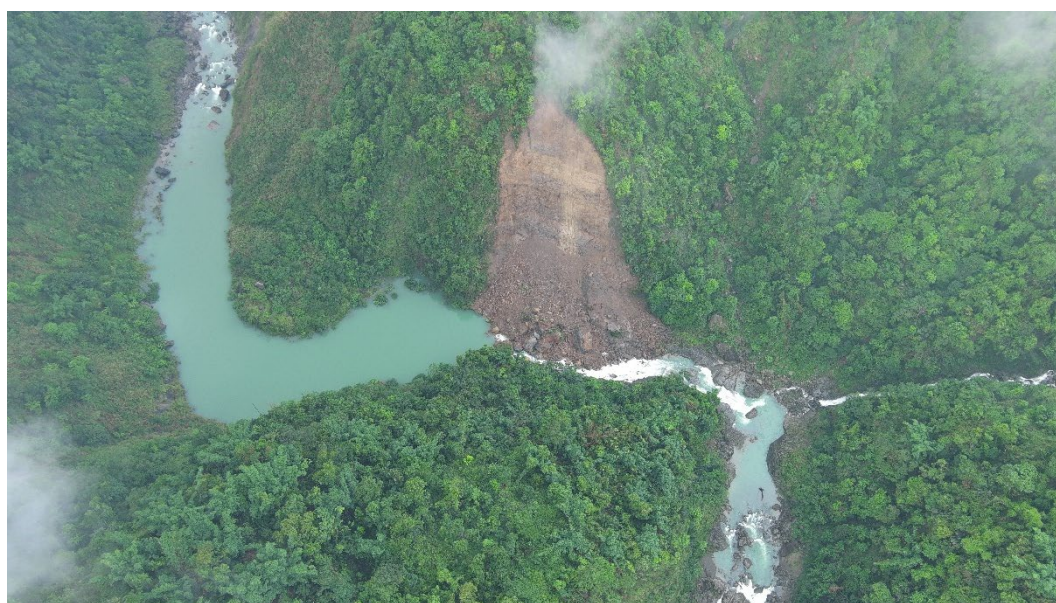
圖 3-2 調查點位現況(拍照日期 115/6/13)

於 115 年 6 月 13 日接獲農村水保署通知南投縣竹山鎮加走寮溪瑞龍瀑布園區上游處有堰塞湖產生與蓄水情形，因此啟動本次調查，由於坡面位於無交通可達地點，因此利用無人機進行現場資料取得(圖 3-1)，由無人機可見 0613 崩塌區發生於加走寮溪左岸，位於瑞龍瀑布園區觀景平台上游約 600m 處，目前可見蓄水區域已發生自然溢流(圖 3-2)。

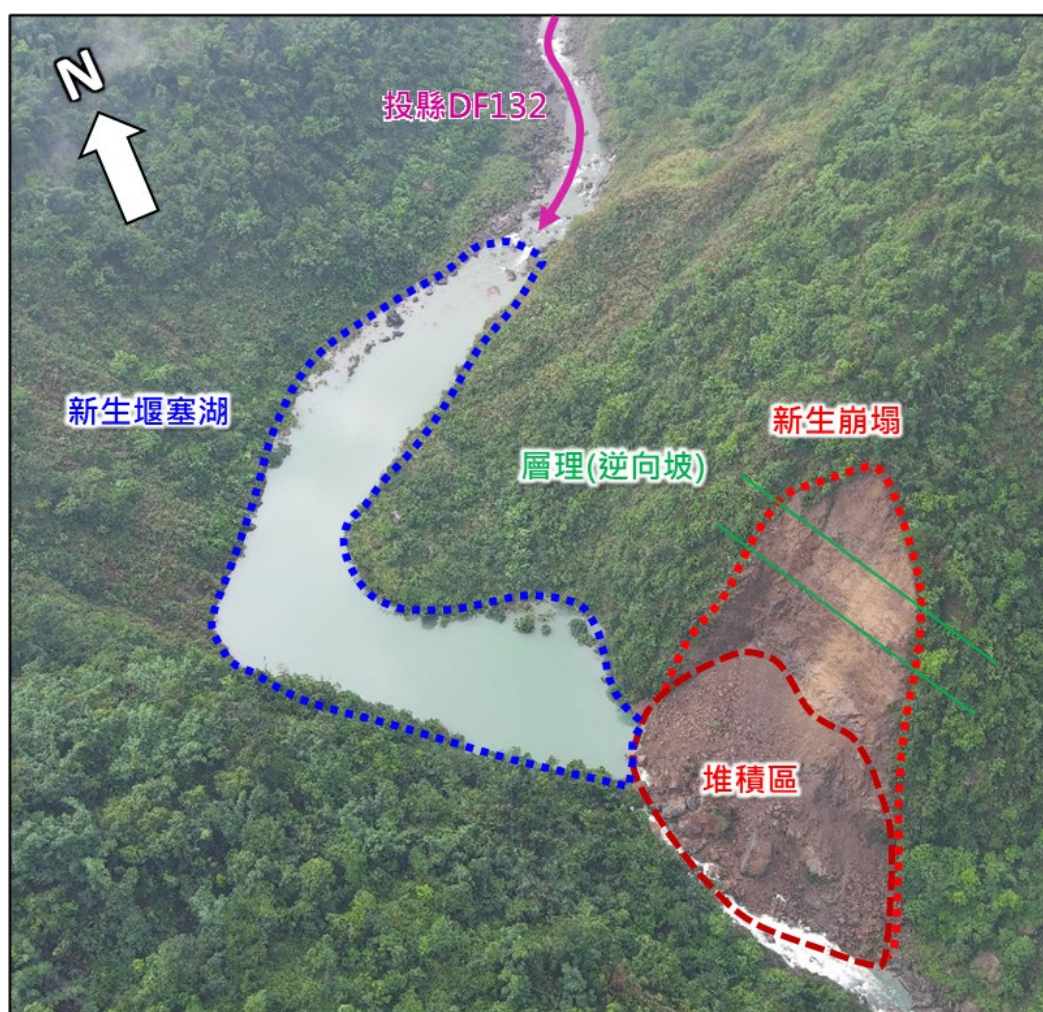
圖 3-3 崩塌區現況(拍照日期 115/6/13)

加走寮溪左岸崩塌為坡面朝西之逆向坡，係原表面既有風化材料

及岩層傾覆破壞，崩塌區表面可見明顯岩盤出露，幾乎無殘存材料(圖 3-3)，且邊界已發展至坡頂，崩塌坡面已達岩盤，無明顯殘存不穩定量體，再次大規模崩塌風險較低。

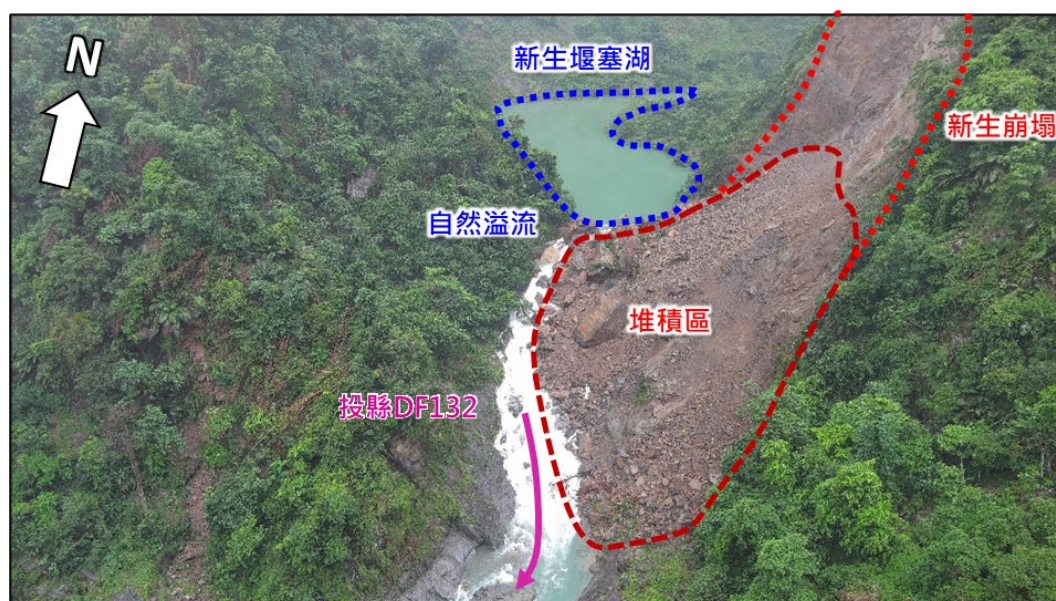
圖 3-4 崩塌頂部裂隙現況(拍照日期 115/6/13)

在蓄水區域部分，因本崩塌處剛好位於加走寮溪較狹隘之河谷，河道受崩塌堆積造成阻塞，直接阻斷了該處狹窄的加走寮溪河谷，形成天然的土石壩，並造成堰塞湖。經現場調查，該堰塞湖湖高達溢口，並已自然溢流(圖 3-4)。

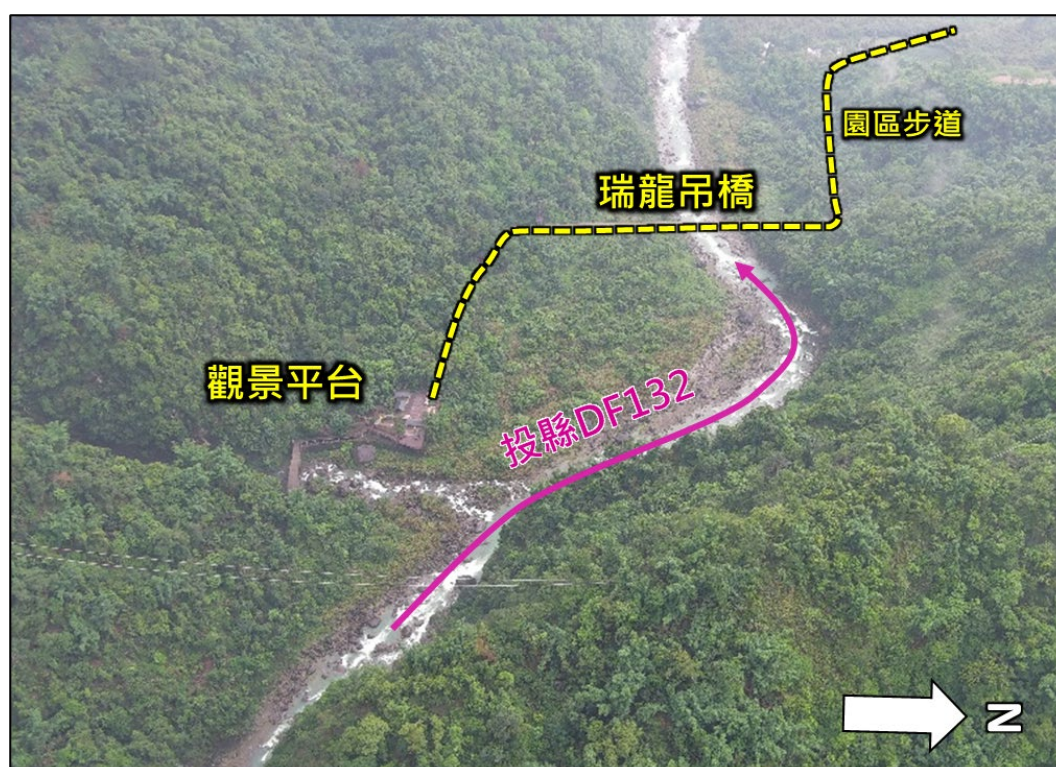
圖 3-5 崩塌區下游經過瑞龍吊橋(拍照日期 115/6/13)

下游河道兩側並無保全住戶，僅距離 600 公尺處有瑞龍瀑布觀景平台，河道高差約 20 公尺；900 公尺處有瑞龍吊橋，河道高差約 30 公尺(圖 3-5)，瑞龍吊橋現況如圖 3-6 所示。

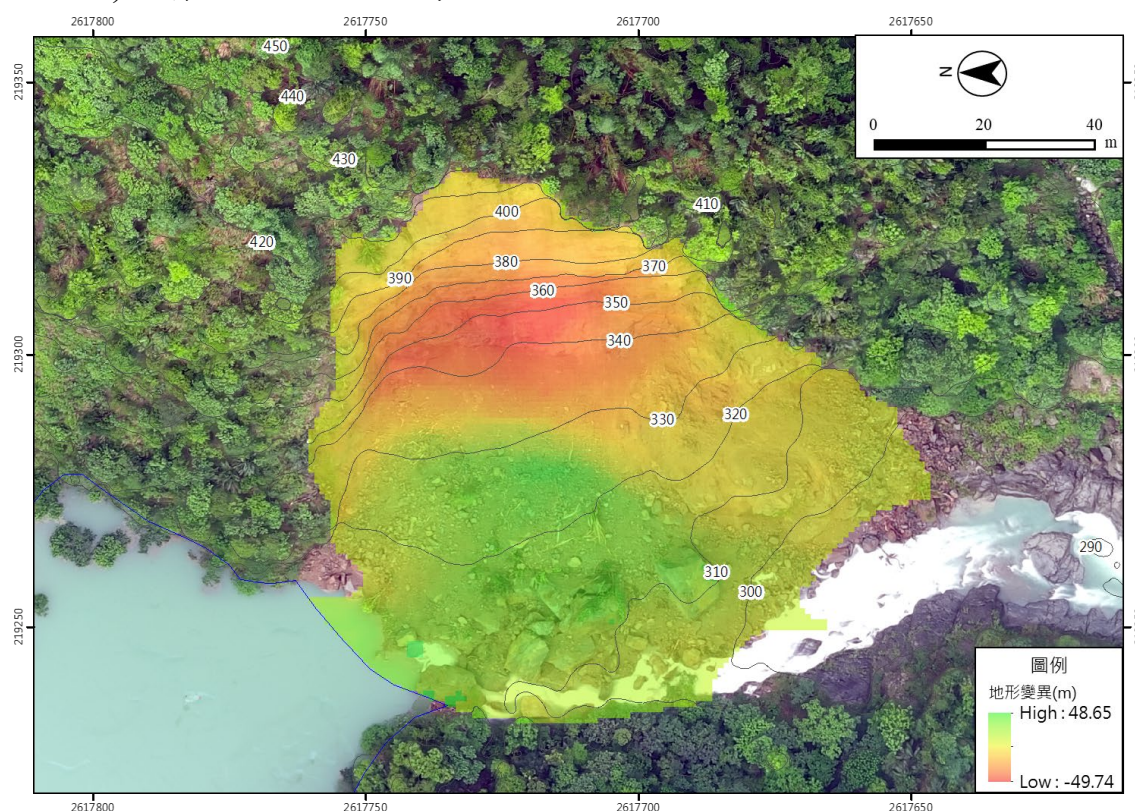
圖 3-17 事件後地形比對(影像日期 115/6/13)

利用地形比對成果，可以知道本次崩塌主要發生在臺灣坡地環境地質圖集落石潛勢區域(圖 3-14)，本處坡面陡峭，坡面已無殘存不穩定材料或土體，惟坡頂處仍有持續後退向源侵蝕之可能，應是以局部岩盤傾覆及落石崩塌掉落之形式發生為主，無大規模崩塌之徵兆潛勢。堰塞湖水位已上升至壩頂，且漫過壩體自然溢流。

本次 0613 崩塌坡面面積約 1.2 公頃(崩塌地投影面積約為 0.5 公頃，崩塌地坡面坡度平均  $63.8^\circ$ )，初估土砂量約 7.65 萬立方公尺。壩體材料係由崩落材料堆積而成，發生位置為加走寮溪較狹窄河谷處，初估堆積材料約 4.22 萬立方公尺(河寬約 30 公尺、堆積高度最高約 48 公尺，阻斷長度約 115 公尺)，地形比對如圖 3-17 所示。

蓄水區已蓄滿，並形成溢流水道，預估將持續溢流。目前蓄水面積約 2.25 公頃(長 400 公尺，寬 55 公尺)，蓄水深度最深約 20 公尺(平均深 10 公尺)，蓄水量約 11.27 萬立方公尺。

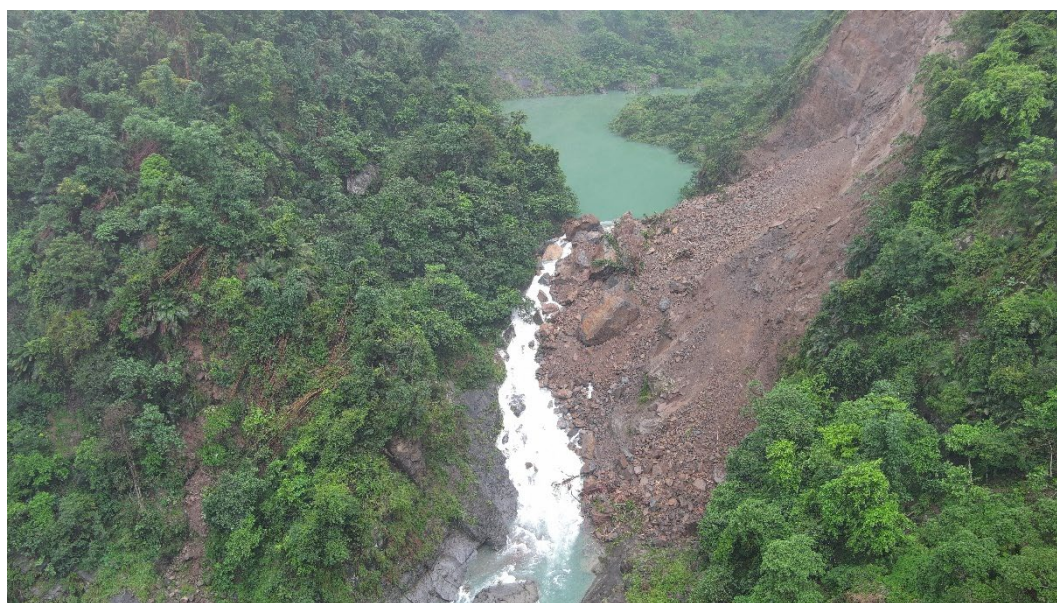
圖 5-1 坡址處土石壩體現況(影像日期 115/6/13)

本次案例發生於南投縣竹山鎮加走寮溪左岸坡面，現地新生崩塌坡面裸露面積約 1.2 公頃(崩塌地投影面積約為 0.5 公頃，崩塌地坡面坡度平均  $63.8^{\circ}$ )，初估土砂量約 7.65 萬立方公尺。壩體材料係由崩落材料堆積而成，發生位置為加走寮溪較狹窄河谷處，初估堆積材料約 4.22 萬立方公尺(河寬約 33 公尺、堆積高度最高約 48 公尺，阻斷長度約 90 公尺)。配合現場狀況來看，壩體已發生溢流，未來若遭逢降雨事件時，將持續溢流。

經快速評估結果，堆積材料屬於岩屑崩積之不穩定土體過度段，仍有驟然潰決可能，初步評估下游河道水位可能抬升量約 0.7 公尺。下游保全對象為瑞龍吊橋，橋下斷面高差有 30 公尺，不受現況蓄積水體潰決水流影響，因此暫不需進行緊急處置。

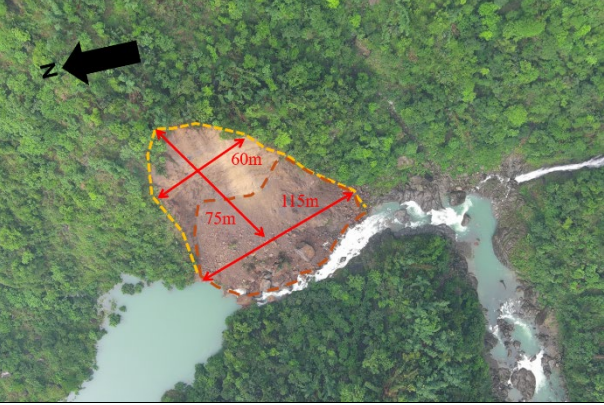
| 崩塌地概況 | <div><div></div><div><p>本次崩塌主要發生於加走寮溪左岸坡面,位於河道轉彎處。</p><p>崩塌頂寬60公尺,底寬115公尺,崩塌面積約 1.2 公頃,初估土砂量約 5 萬立方公尺。</p></div></div> | | | |

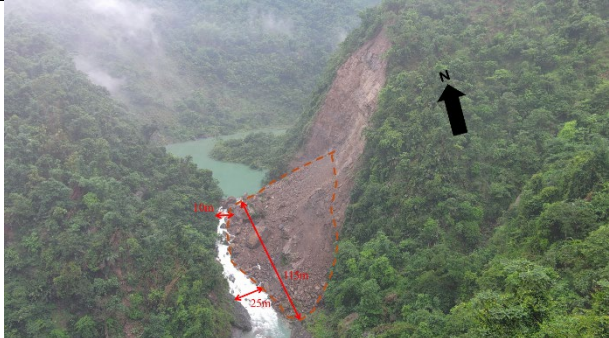
| 天然壩現況 | | <p>崩塌堆積區壩長約 115 公尺，壩寬約 30 公尺，壩高約 20-25 公尺，堆積體積約 5 萬立方公尺。</p> |

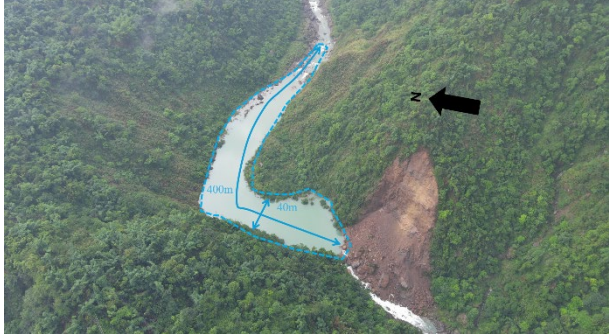
| 堰塞湖概況 | | <p>迴水區長度約 400 公尺、寬度 30-40 公尺，蓄積水量約有 10 萬立方公尺，目前已發生溢流。</p> |

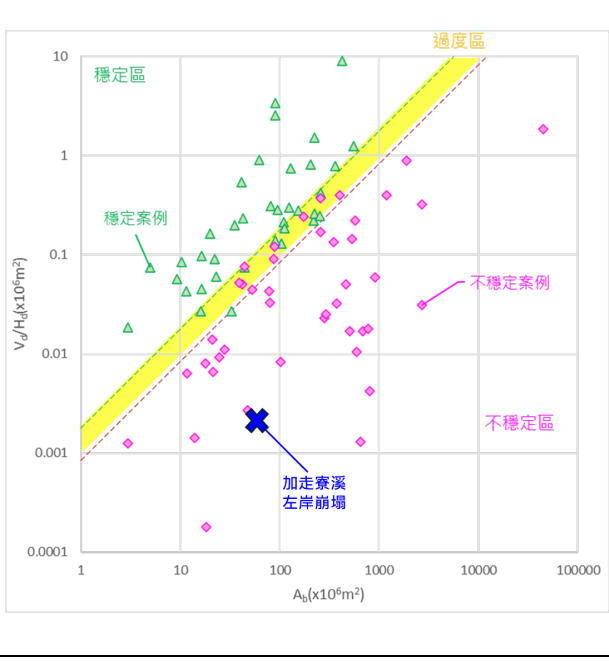
| 壩體安定性分析 | | <p>(1)壩體安定性分析<br/> 堆積區集水面積 8701.56 公頃<br/> 堆積區體積 5 萬立方公尺<br/> 堆積區高度 25 公尺<br/> <math>DBI=4.62</math>，屬於不穩定</p> <p>(2)堰塞壩危害性評估<br/> 水體 10 萬立方公尺/壩體 5 萬立方公尺<br/> 最大水深 20 公尺/最小壩高 20 公尺<br/> 屬於潰壩危害度高。</p> |
