## 南投縣名間鄉仁和村

| 災害案件編號 | | 108 年 0815 豪雨-南投名間-001 | | | |
| 災區行政區域 | | 南投縣名間鄉仁和村 | | | |
| 溪流名稱 | | 番子寮溪(投縣 DF0126) | | | |

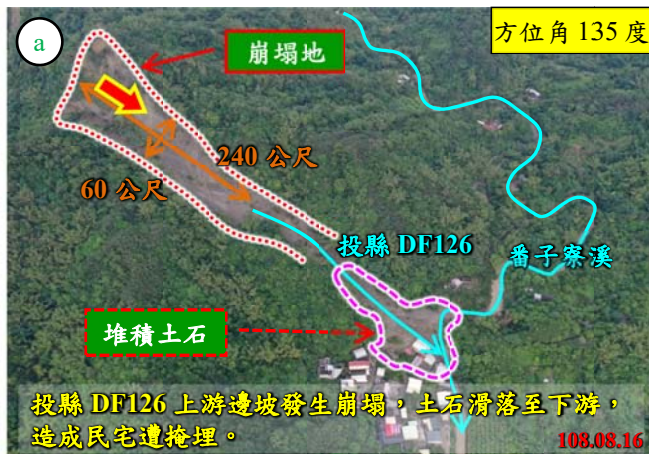
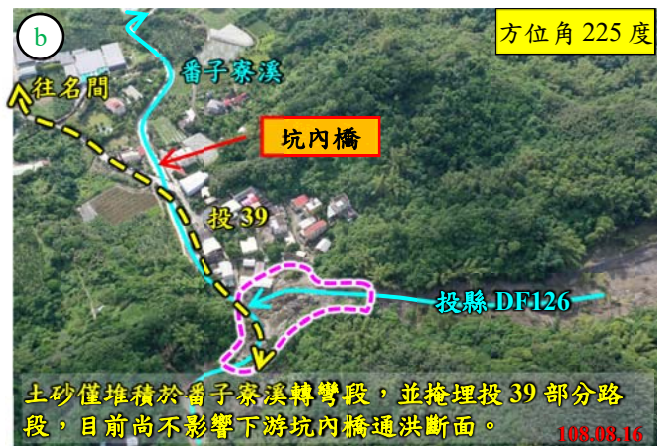
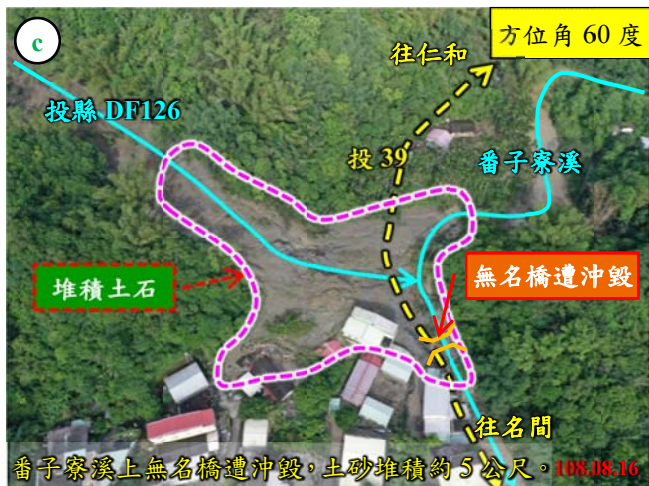
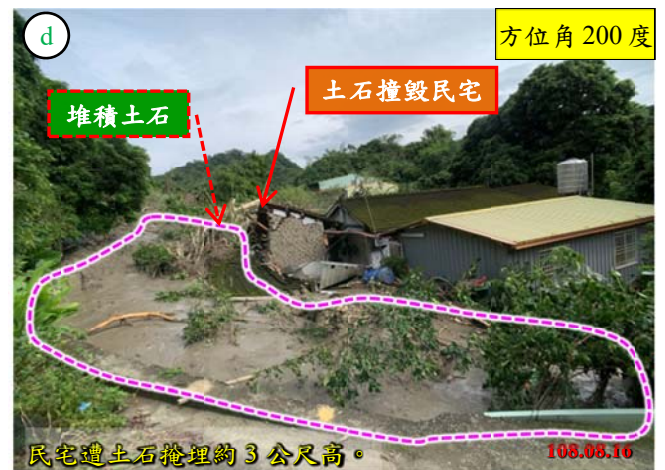
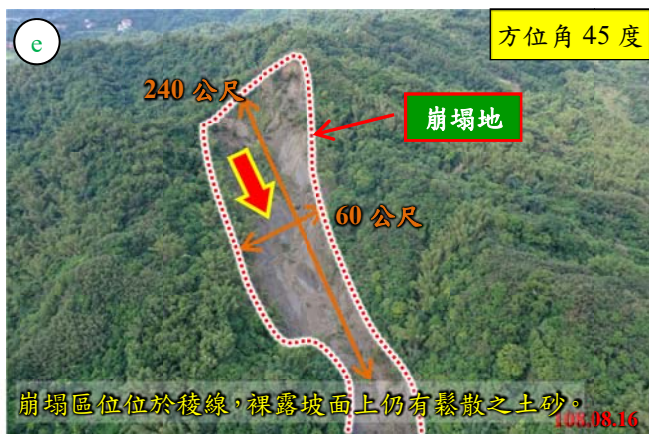
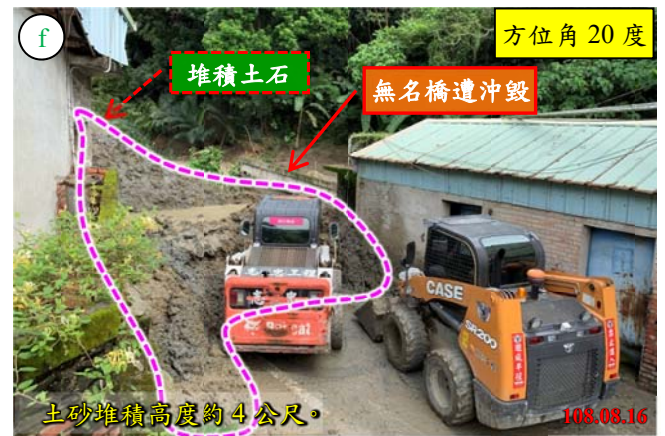
現況照片

| 現況描述紀錄 | | 1.現況描述：受 0815 豪雨及 16 日上午 5 時 40 分地震影響，造成邊坡崩塌，導致投縣 DF126 發生土石流。<br>2.災害規模：崩塌面積約 3 公頃，平均深度約 5 公尺，長度約 240 公尺，寬度約 60 公尺；堆積長度約 150 公尺，堆積寬度約 100 公尺，堆積量體約 72,000 立方公尺。<br>3.災損統計：一座無名橋遭沖毀，投 39 線中斷 100 公尺，三合院一戶遭掩埋壓毀。 | | | | | | | | | |

| 災害發生原因分析 | <p>降雨條件：本次災害發生時降雨強度 10 mm/h，本次平均降雨強度 7.2 mm/h。</p> <p>地質條件：災害發生區位地質屬卓蘭層，主要組成為砂岩、泥岩及砂頁岩的薄互層，鄰近東側 270 公尺處為車籠埔斷層。</p> <p>土地利用：崩塌區域為原始林，無明顯土地開發利用情形。</p> <p>綜合探討：崩塌地位於投縣 DF126 上邊坡，其邊坡地勢陡峭，在此前邊坡因已受風化侵蝕，造成小區域崩塌裸露。因近日受 0815 豪雨及 16 日上午 5 時 40 分地震影響，判斷此次崩塌為邊坡材料風化、土壤含水量升高等因素，導致投縣 DF126 發生土石流。</p> |
| 二次災害可能性 | <p>崩塌地現況頂部有部分岩盤出露，坡面及溪床尚有土方材料堆積，恐有土砂下移之風險。建議應持續觀測崩塌地變化及野溪土砂運移情形。</p> |

| 即時處置情況 | | 公所派員緊急搶通道路，清除堆積土石。 | | | | | | | | | |
