## 114年土砂災例最速報

0728 豪雨

高雄市一六龜區新發里

## 114年0728 豪雨-高雄六龜-002

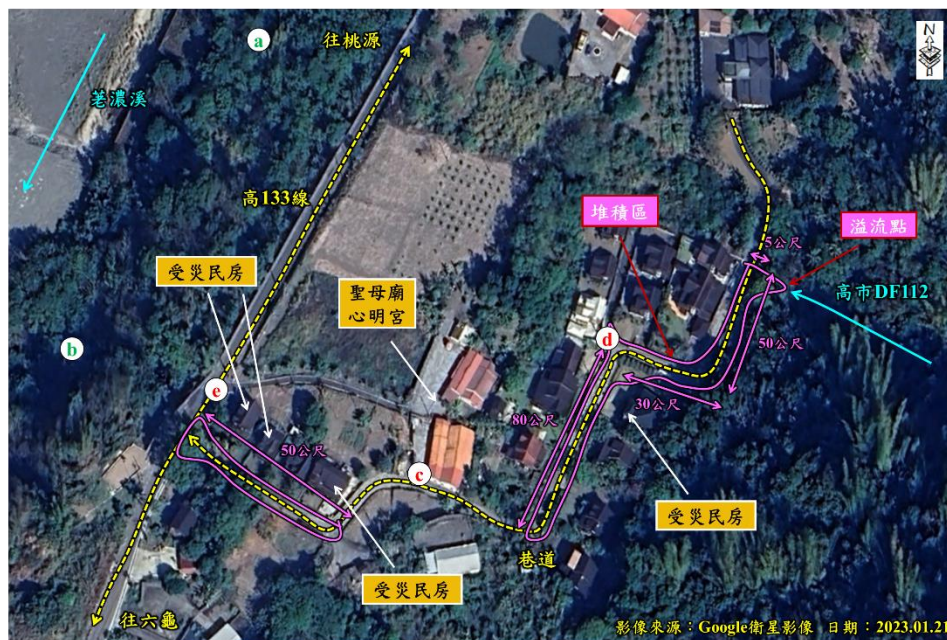
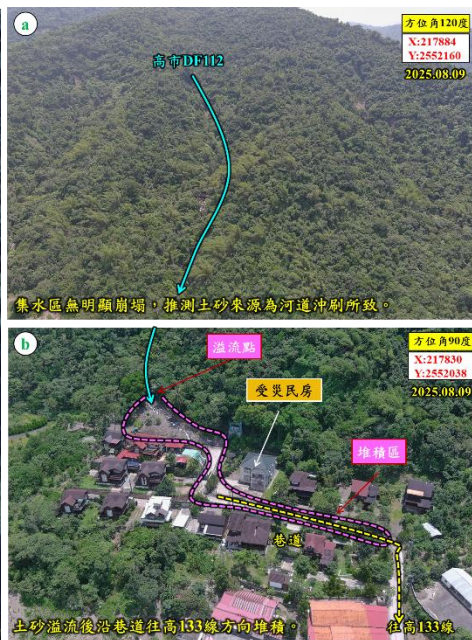
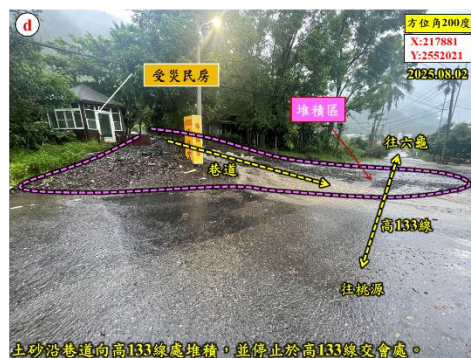
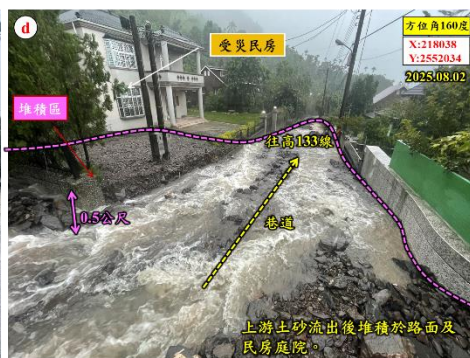
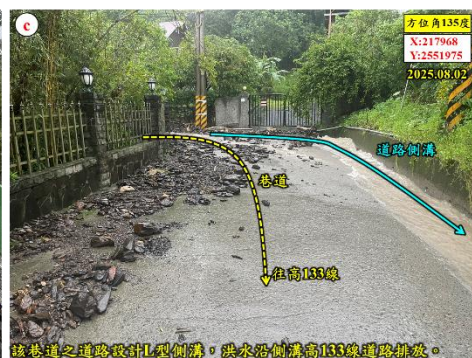
- ✓ 災情描述：聖母廟心明宮(高市 DF112)因西南氣流帶來之連日降雨，使高市 DF112 集水區有大量土砂流出，並堆積於路面及民房庭院，集水區無明顯崩塌，推測土砂來源為河道冲刷所致，由於巷道設計L型側溝，洪水可沿側溝排放，惟近高133線之路段，土砂堆積於兩側，阻塞既有排水溝，致使洪水漫流於路面。
- ✓ 災害規模：堆積範圍長約210公尺，平均寬度約5公尺，面積約1,050平方公尺，平均堆積深度約0.5公尺，堆積土方量約525立方公尺。
- ✓ 災損統計：4棟民房有土砂流入、道路淤埋長度約210公尺。
