## 114 年土砂災例最速報

0728 豪雨

高雄市一六龜區中興里

## 114 年 0728 豪雨-高雄六龜-003

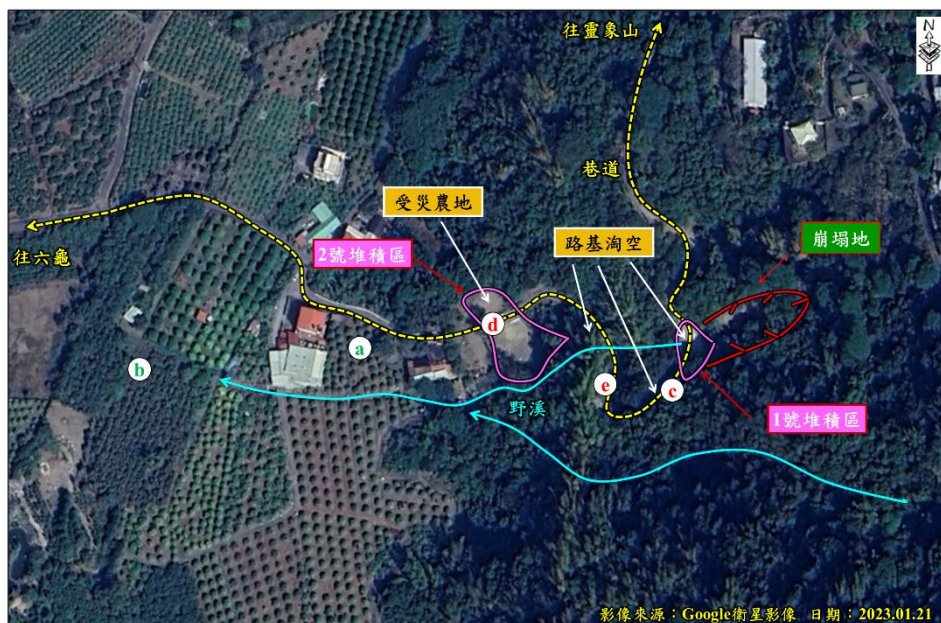
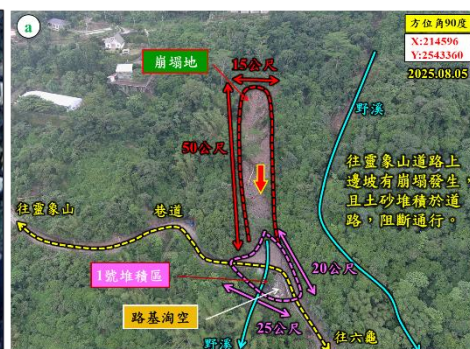
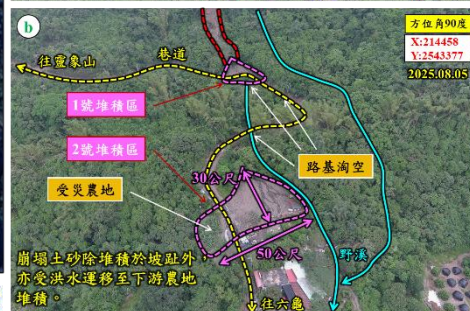
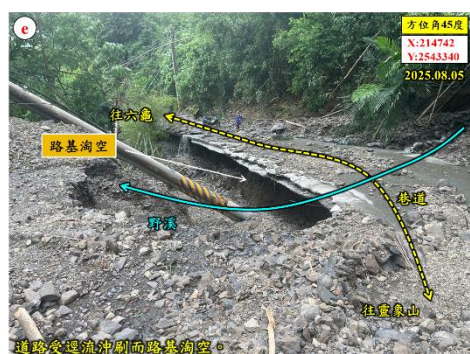
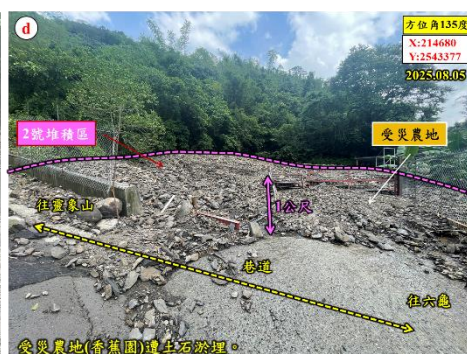
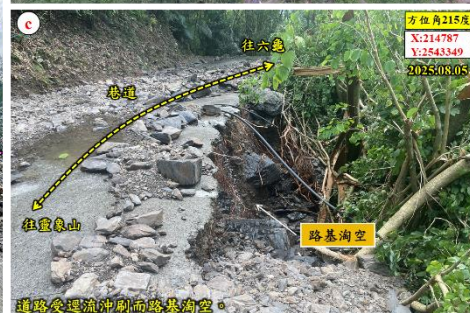
✓災情描述：靈象山入口因西南氣流帶來之連日降雨，使道路上邊坡有崩塌發生，且土砂堆積於道路，此外逕流亦造成多處路基掏空，崩塌土砂除堆積於坡趾外，亦受洪水運移至下游農地(香蕉園)堆積。

✓災害規模：崩塌範圍長約 50 公尺，平均寬度約 15 公尺，面積約 750 平方公尺，平均崩塌深度約 2.5 公尺，崩塌土方量約 1,875 立方公尺。1 號堆積範圍長約 20 公尺，最大寬度約 25 公尺，面積約 250 平方公尺，平均堆積深度約 1.5 公尺，堆積土方量約 375 立方公尺；2 號堆積範圍長約 30 公尺，平均寬度約 50 公尺，面積約 1,500 平方公尺，平均堆積深度約 1 公尺，堆積土方量約 1,500 立方公尺。

✓災損統計：農地淤埋面積約 1,500 平方公尺、道路淤埋長度約 50 公尺、3 處路基掏空。
