114 年土砂災例最速報

其他(0518)

花蓮縣—秀林鄉崇德村

114 年其他(0518)-花蓮秀林-001

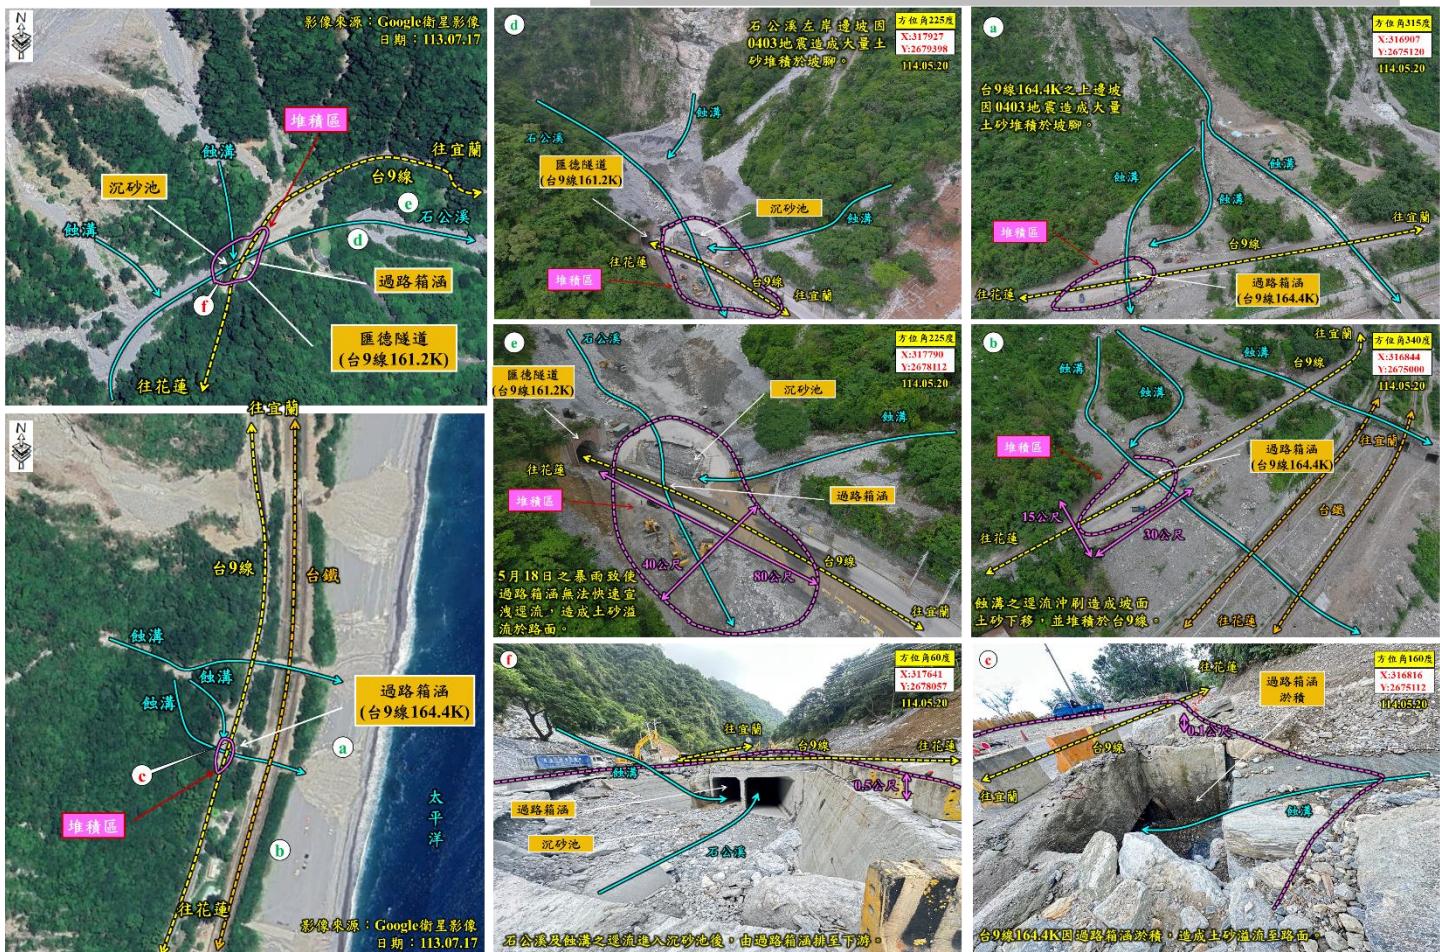
- 災害發生位置: 台 9 線 161.2K(匯德隧道北口)、台 9 線 164.4K
- 災害發生時間(台 9 線 161.2K): 05 月 18 日 14 時 40 分
- 災害發生時間(台 9 線 164.4K): 05 月 18 日 17 時 12 分
- 災害類型: 洪水、崩塌(沖蝕)
- 災害發生之有效累積雨量(台 9 線 161.2K): 43.2mm
- 災害發生之有效累積雨量(台 9 線 164.4K): 98.4mm

✓ **災情描述:** 台 9 線 161.2K(匯德隧道北口)之石公溪及蝕溝逕流進入沉砂池後，由過路箱涵排至下游，但 5 月 18 日之午後雷陣雨致使過路箱涵無法快速宣洩逕流，造成高含砂水流溢流於路面。石公溪左岸邊坡因 0403 地震造成大量土砂堆積於坡腳，成為本次災害之主要土砂來源。而台 9 線 164.4K 之上邊坡亦因 0403 地震有土砂堆積於坡腳，致使暴雨時，蝕溝逕流沖刷坡面土砂，並淤滿過路箱涵，進而使高含砂水流溢流於路面。

✓ **災害規模:** 台 9 線 161.2K 堆積範圍長約 40 公尺，寬約 80 公尺，面積約 3,200 平方公尺，平均堆積深度約 0.5 公尺，堆積土方量約 1,600 立方公尺；164.4K 堆積範圍長約 15 公尺，寬約 30 公尺，面積約 450 平方公尺，平均堆積深度約 0.1 公尺，堆積土方量約 45 立方公尺，總堆積土方量約 1,645 立方公尺。

✓ **災損統計:** 台 9 線 161.2K 淤埋長度約 80 公尺；164.4K 淤埋長度約 30 公尺，共 110 公尺。
