## 114 年土砂災例最速報

0728 豪雨

臺南市—柳營區旭山里

## 114 年 0728 豪雨-臺南柳營-001

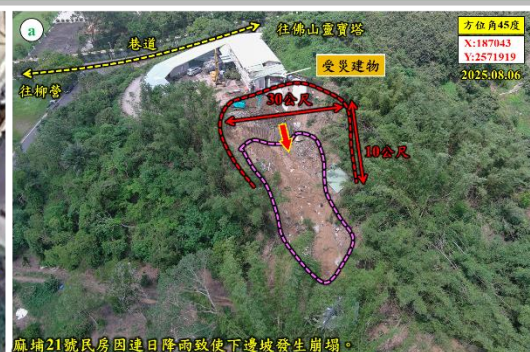
麻埔21號民房因連日降雨致使下邊坡發生崩塌。

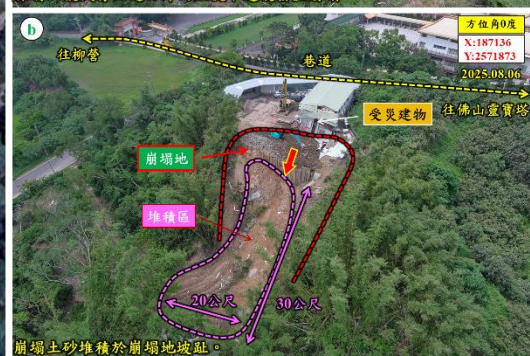
崩塌土砂堆積於崩塌地坡趾。

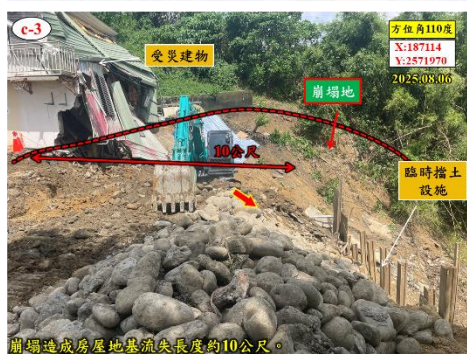
崩塌造成房屋地基流失長度約10公尺。

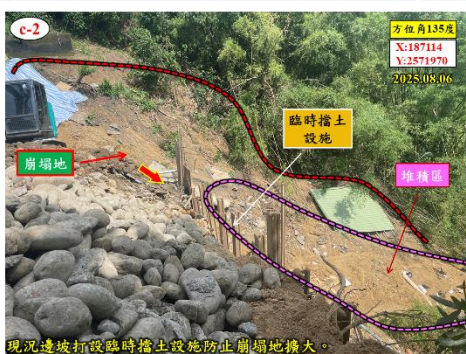
現況邊坡打設臨時擋土設施防止崩塌地擴大。

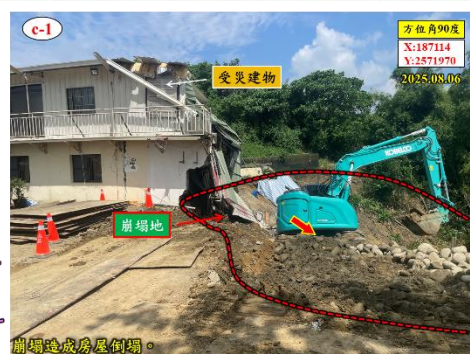
崩塌造成房屋倒塌。
