114 年土砂災例最速報

其他(0627)

高雄市一六龜區中興里

114 年其他(0627)-高雄六龜-001

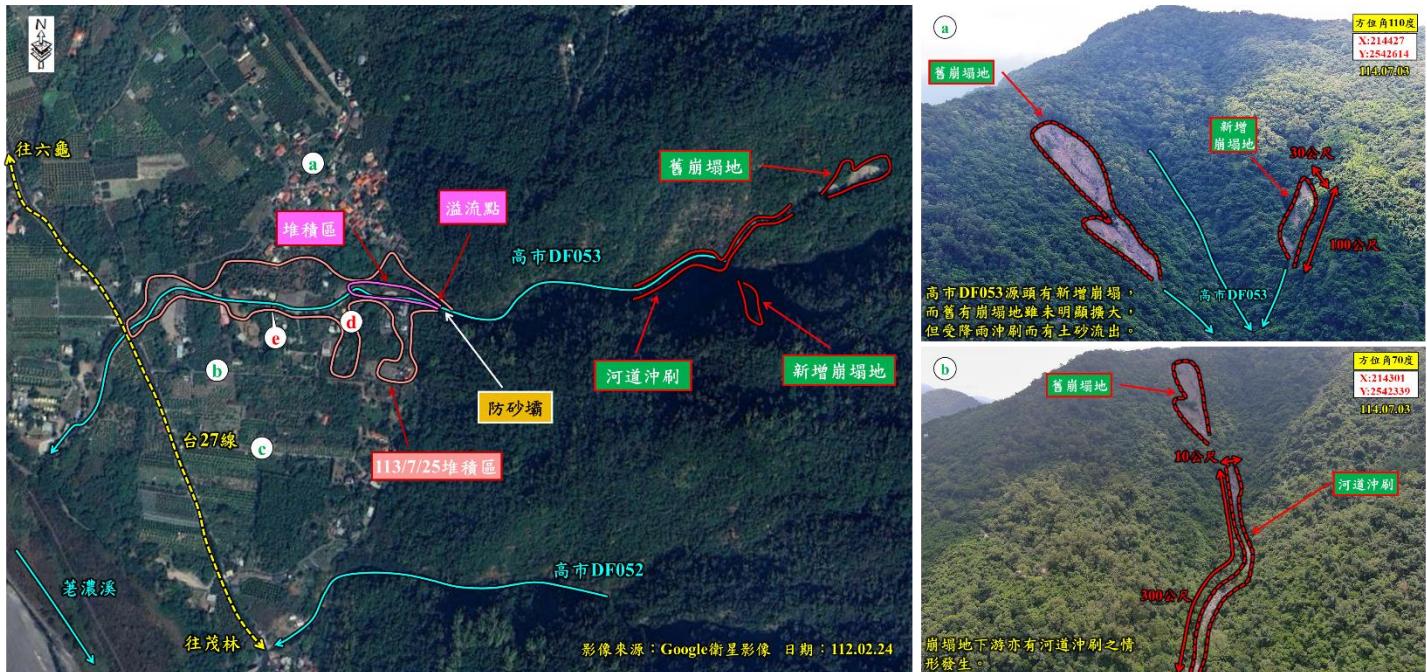
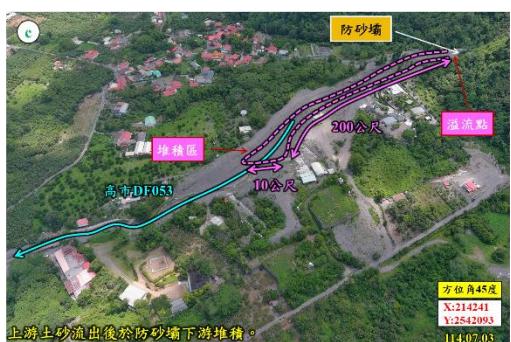
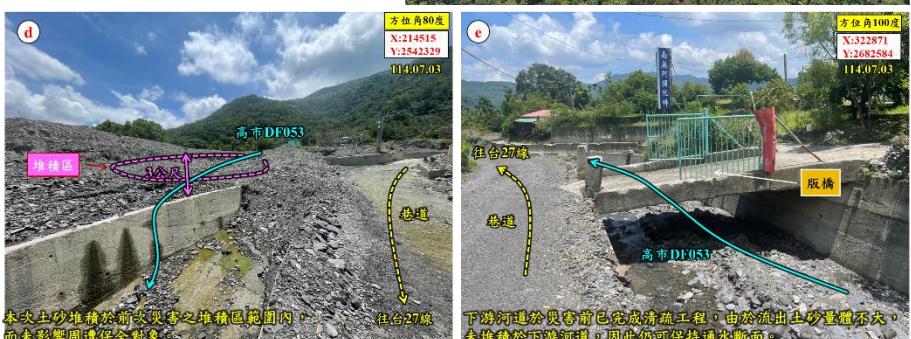
✓ 灾情描述: 般若精舍(高市 DF053)因 6 月 26 及 27 日之午後雷陣雨, 造成源頭有新增崩塌, 而舊崩塌地雖未明顯擴大, 但受降雨沖刷而有土砂流出, 此外崩塌地下游亦有河道沖刷之情形, 土砂流出後於防砂壩下游堆積, 因尚堆積於前次災害之堆積區範圍內, 而未影響周遭保全對象, 下游河道於災害前已完成清疏工程, 尚可保持通水斷面。

✓ 灾害規模: 崩塌範圍長約 100 公尺, 平均寬度約 30 公尺, 面積約 3,000 平方公尺, 平均崩塌深度約 1 公尺, 崩塌土方量約 3,000 立方公尺; 河道沖刷範圍長約 300 公尺, 平均寬度約 10 公尺, 面積約 3,000 平方公尺, 平均沖刷深度約 1 公尺, 沖刷土方量約 3,000 立方公尺; 堆積範圍長約 200 公尺, 平均寬度約 10 公尺, 面積約 2,000 平方公尺, 平均堆積深度約 3 公尺, 堆積土方量約 6,000 立方公尺。
