## 114 年土砂災例最速報

0728 豪雨

高雄市一六龜區中興里

## 114 年 0728 豪雨-高雄六龜-005

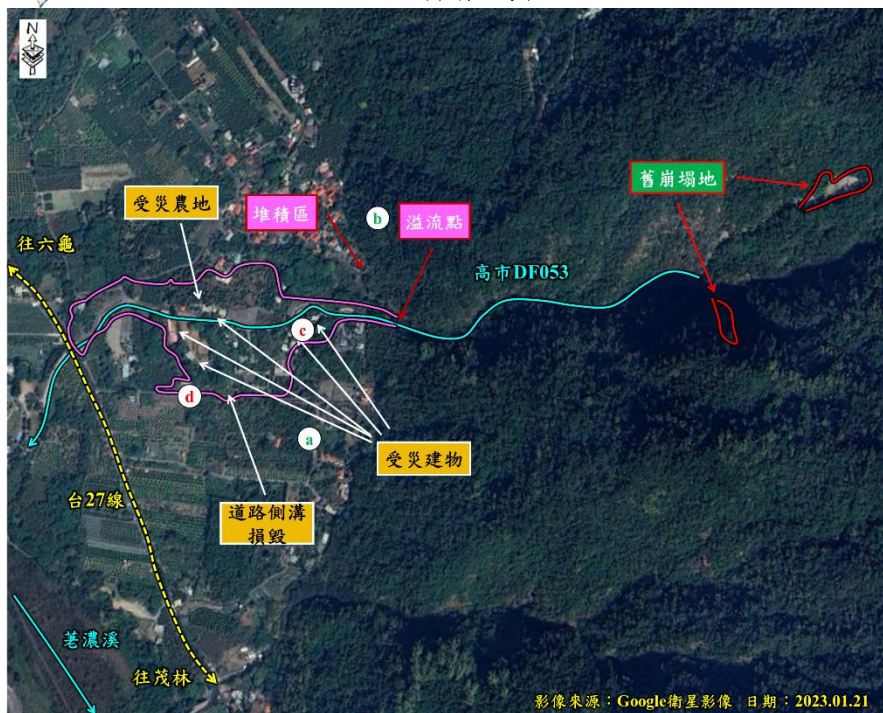
- 災害描述: 般若精舍(高市 DF053)因西南氣流帶來之連日降雨引發土石流，由於舊崩塌地無明顯擴大，推測土砂來源為裸露邊坡及河道土砂受逕流冲刷而流出，土石流溢流後堆積於下游，並淤埋多棟建物、農地及道路，並造成部分道路側溝損毀。
- 災害規模: 堆積範圍長約 600 公尺，平均寬度約 250 公尺，面積約 150,000 平方公尺，平均堆積深度約 2 公尺，堆積土方量約 300,000 立方公尺。
- 災害統計: 12 棟建物遭土砂淤埋、道路淤埋長度約 600 公尺、農地淤埋約 25,000 平方公尺。
