114 年土砂災例最速報

丹娜絲颱風

南投縣一信義鄉明德村

114 年丹娜絲颱風-南投信義-001

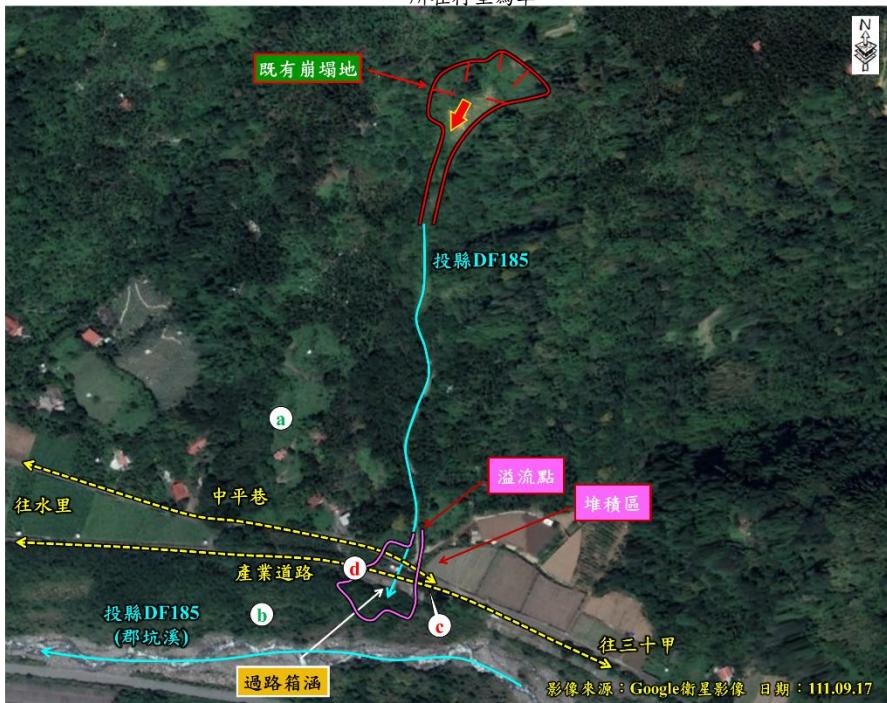
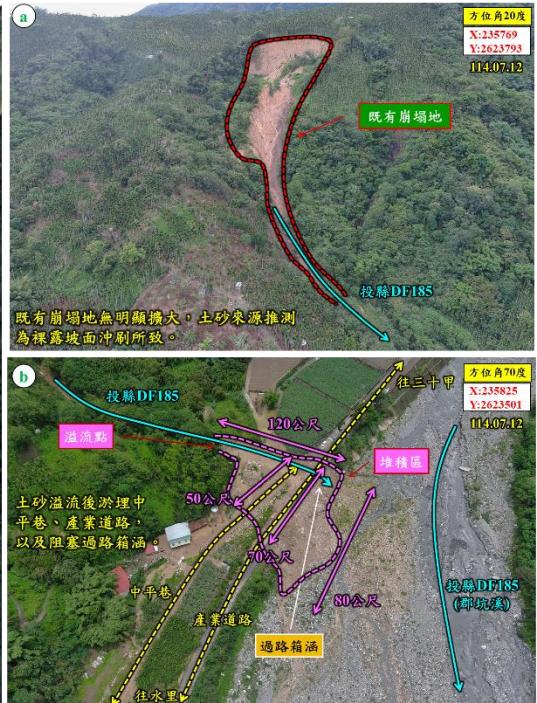
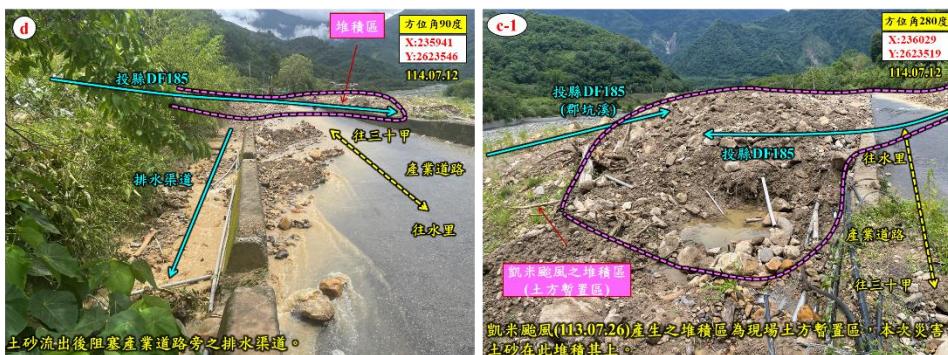
- ✓ 灾情描述 : 投縣 DF185 因丹娜絲颱風引進西南風造成之降雨引發土石流，源頭既有崩塌地無明顯擴大，推測土砂來源為裸露坡面之沖刷所致，雖災前流路已完成清疏工作，但本次災害土砂又再次阻塞過路箱涵、既有河道及產業道路旁之排水渠道，溢流後淤埋中平巷及產業道路，並堆積於凱米颱風之堆積區(即現況土方暫置區)之上。
- ✓ 灾害規模 : 堆積範圍長約 120 公尺，最大寬度約 80 公尺，面積約 4,800 平方公尺，平均堆積深度約 0.8 公尺，堆積土方量約 3,840 立方公尺。
- ✓ 灾損統計 : 道路淤埋長度約 120 公尺。
