## 114 年土砂災例最速報

0728 豪雨

高雄市一六龜區中興里

## 114 年 0728 豪雨-高雄六龜-006

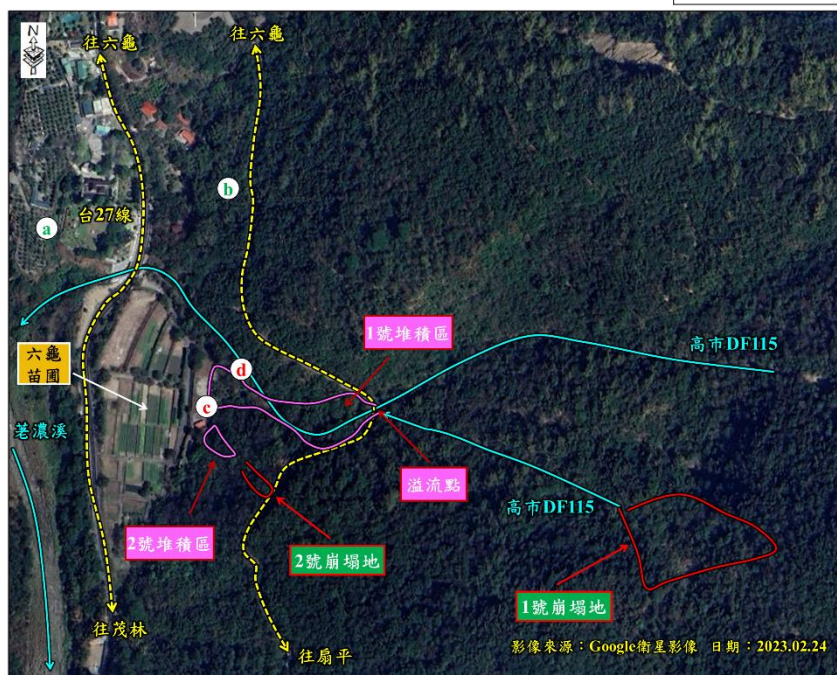
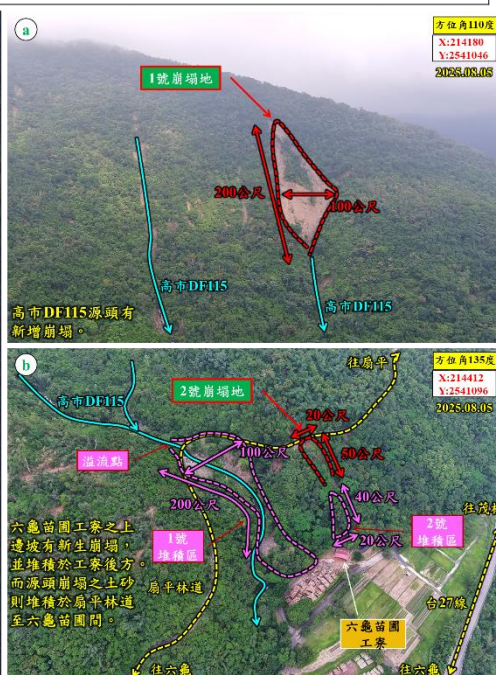
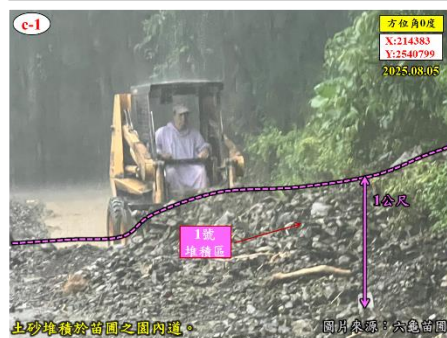
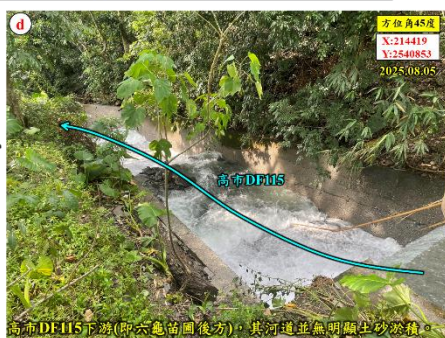
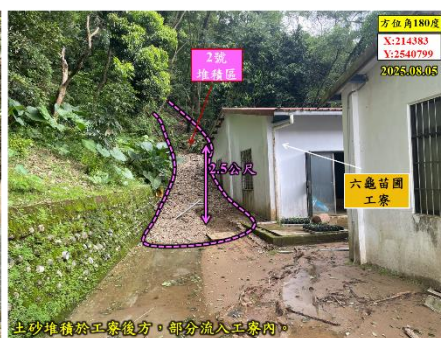
- 災情描述：六龜苗圃(高市 DF115)因西南氣流帶來之連日降雨，造成源頭(1 號崩塌地)及苗圃工寮之上邊坡(1 號崩塌地)有新生崩塌，由於高市 DF115 下游(即苗圃後方)，其河道並無明顯土砂淤積，推測 1 號崩塌地之土砂堆積於扇平林道至苗圃間，而 2 號崩塌地土砂則堆置於工寮後方，部分流入工寮內。
- 災損統計：道路淤埋長度約 100 公尺、1 棟工寮受損。

| 災害規模 | | | | | |
|---|---|---|---|---|---|
| 1號崩塌地 | 200 | 100(最大) | 10,000 | 2 | 20,000 |
| 1號堆積區 | 200 | 100(平均) | 20,000 | 1 | 20,000 |
| 2號崩塌地 | 50 | 20(平均) | 1,000 | 1 | 1,000 |
| 2號堆積區 | 40 | 20(最大) | 400 | 2.5 | 1,000 |

總崩塌土方量約 21,000 立方公尺、總堆積土方量約 21,000 立方公尺
