114 年土砂災例最速報

丹娜絲颱風

屏東縣一高樹鄉新豐村

**114 年丹娜絲颱風-屏東高樹-001**

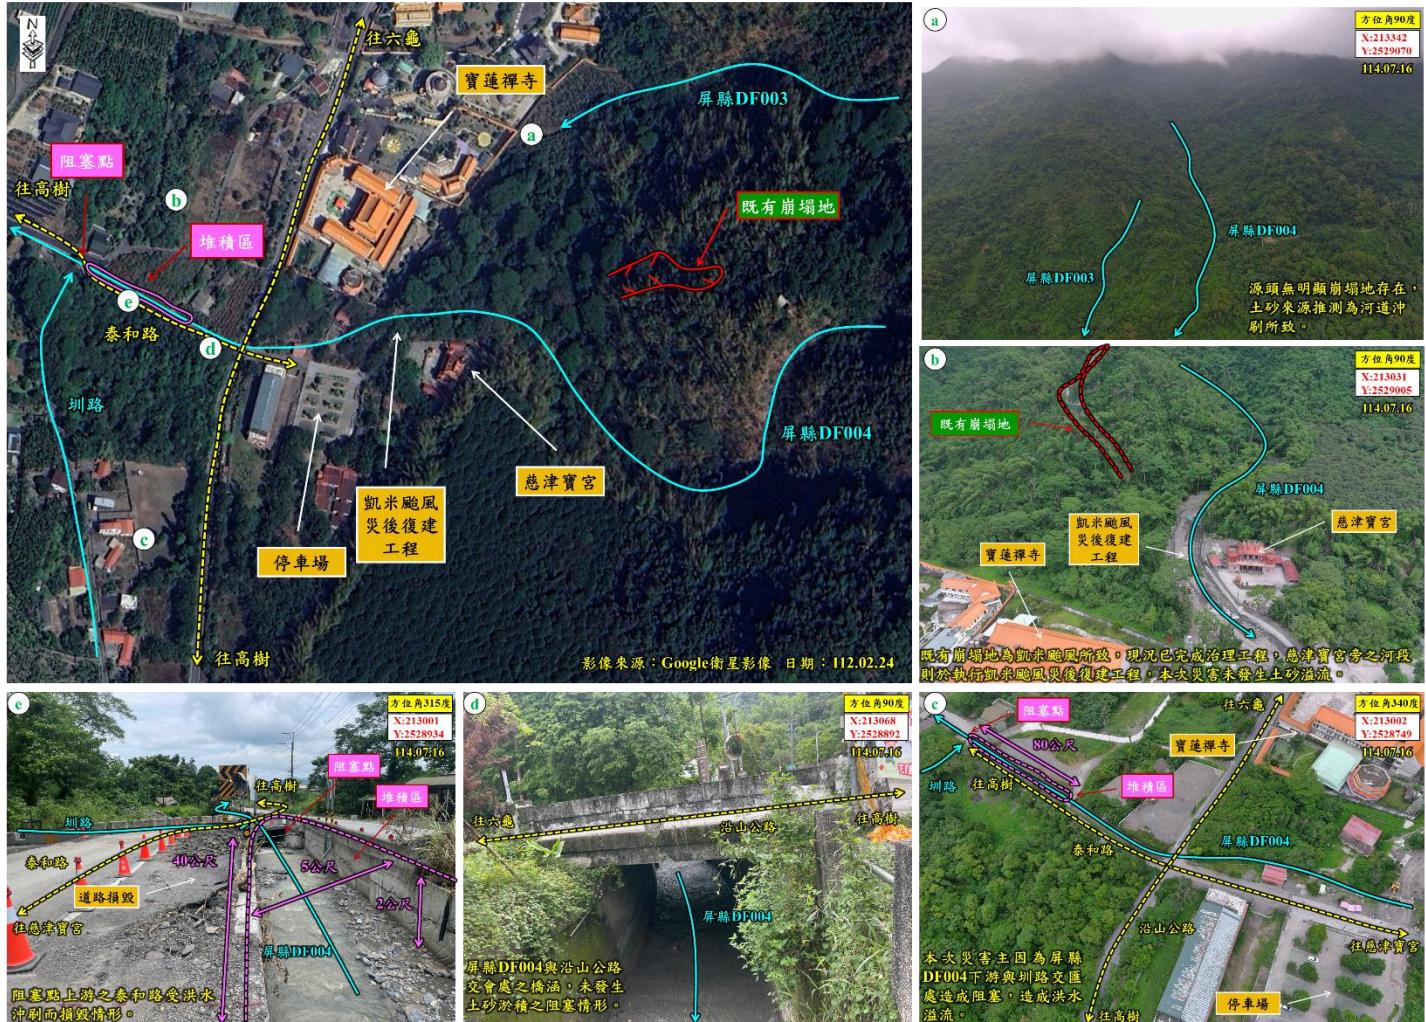
- ✓ **災情描述:** 屏縣 DF004 因丹娜絲颱風引進西南風帶來之降雨造成溪水暴漲，由於屏縣 DF004 下游與圳路交匯處造成阻塞，洪水有溢流發生，並造成泰和路路面損毀，現況集水區僅凱米颱風造成之崩塌地，但已完成治理工程，而慈津寶宮旁之河段則於執行凱米颱風災後復建工程，因此推估土砂來源為河道沖刷所致。
- ✓ **災害規模:** 堆積範圍長約 80 公尺，平均寬度約 5 公尺，面積約 400 平方公尺，平均堆積深度約 2 公尺，堆積土方量約 800 立方公尺。
- ✓ **災損統計:** 道路損毀長度約 40 公尺。
