# 106 年 1011 豪雨重大土砂災例最速報

## 臺東縣—東河鄉泰源村

### 106 年 1011 豪雨-臺東東河-001

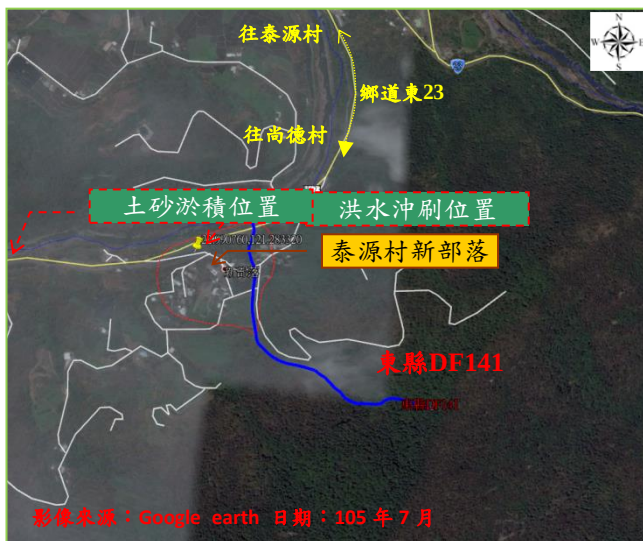
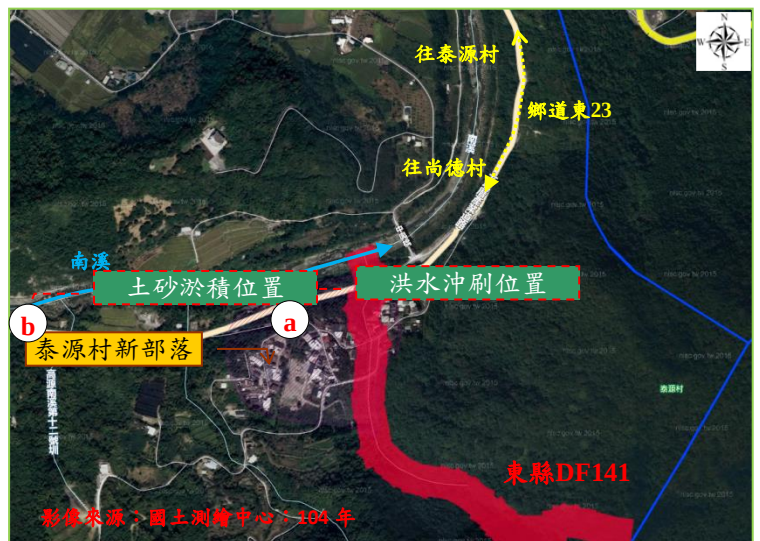
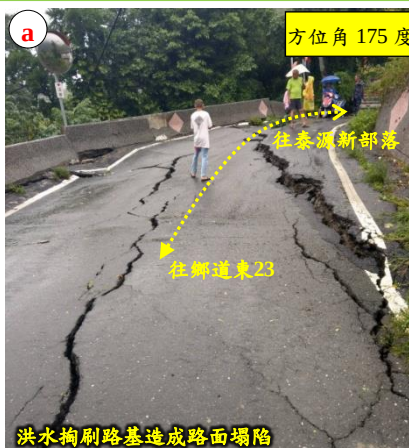
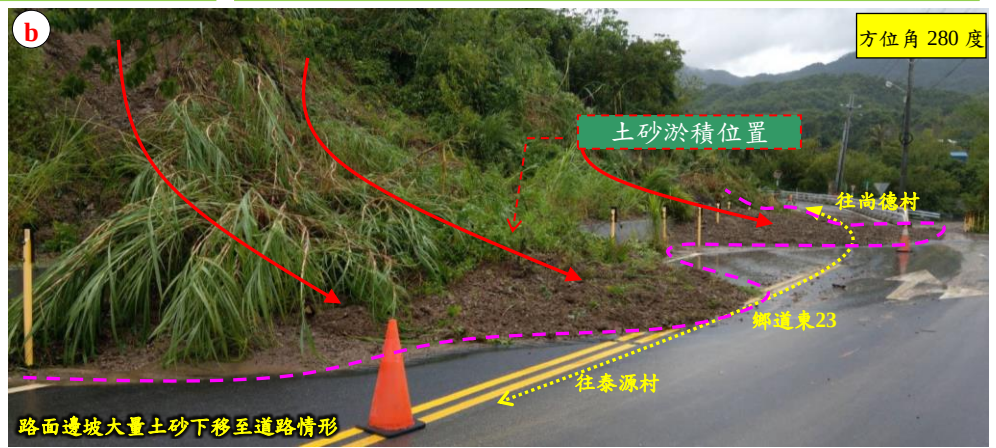
- 災情描述：受卡努颱風外圍環流連日豪大雨影響，造成鄉道東 23 線往尚德方向里程 2.5K 及 3K 處道路邊坡土石崩落及道路塌陷。
- 災害規模：道路塌陷 50 公尺、道路遭土砂淤埋 60 公尺。
- 災損統計：道路 110 公尺。
