## 114 年土砂災例最速報

0728 豪雨

## 高雄市一六龜區大津里

**114 年 0728 豪雨-高雄六龜-001**

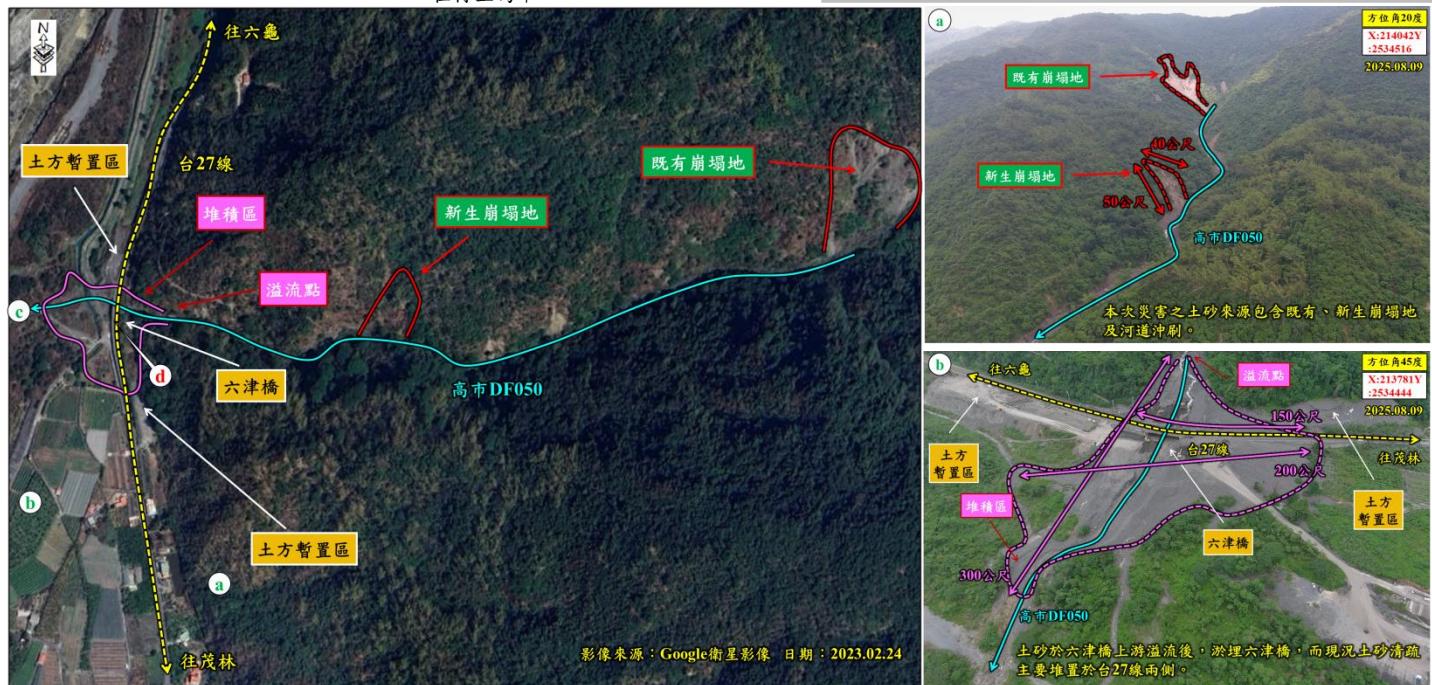
- ✓ 灾情描述: 高市 DF050 因西南氣流帶來之連日降雨, 致使集水區發生新生崩塌外, 既有崩塌地及河道亦有土砂流出引發土石流, 土砂於六津橋上游溢流後, 淤埋六津橋及台 27 線, 現況已優先完成道路、橋涵及其下游河道之土砂清疏工作, 以維持道路通行及河道通洪斷面, 土砂則暫置於台 27 線及河道兩側。
- ✓ 灾害規模: 崩塌範圍長約 50 公尺, 平均寬度約 40 公尺, 面積約 2,000 平方公尺, 平均崩塌深度約 2 公尺, 崩塌土方量約 4,000 立方公尺。堆積範圍長約 300 公尺, 最大寬度約 200 公尺, 面積約 60,000 平方公尺, 平均堆積深度約 5 公尺, 堆積土方量約 300,000 立方公尺。
- ✓ 灾損統計: 道路淤埋長度約 150 公尺。
