113 年重大土砂災例最速報

其他(0922)

高雄市一六龜區文武里

113 年其他(0922)-高雄六龜-001

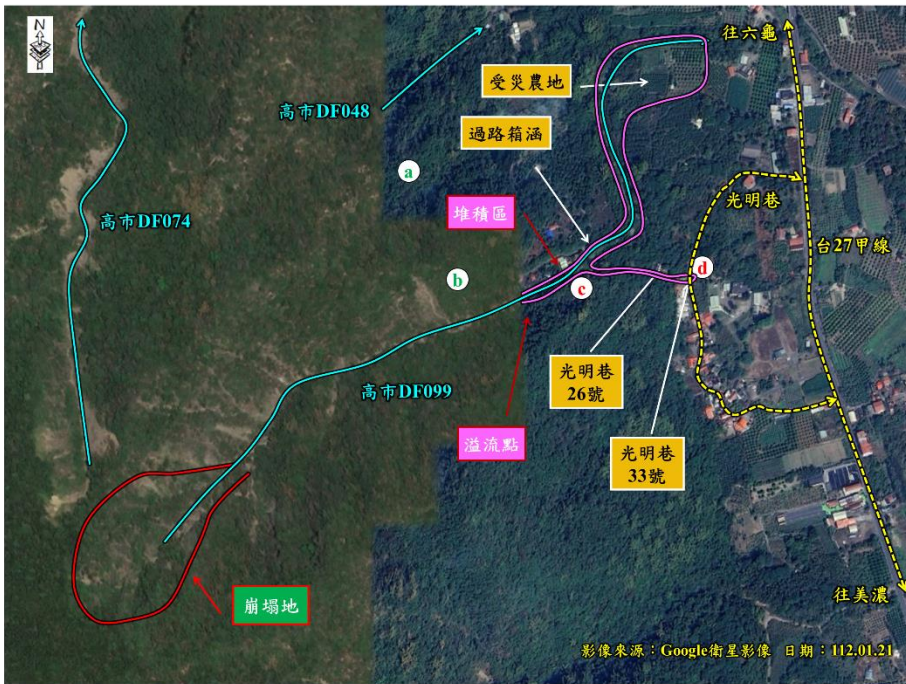
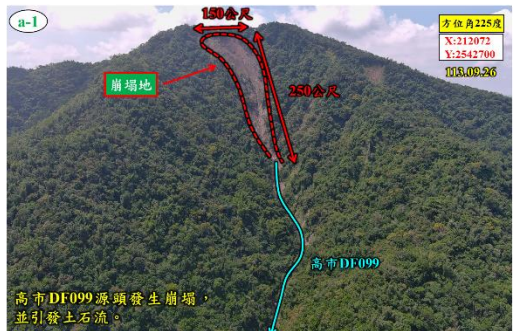
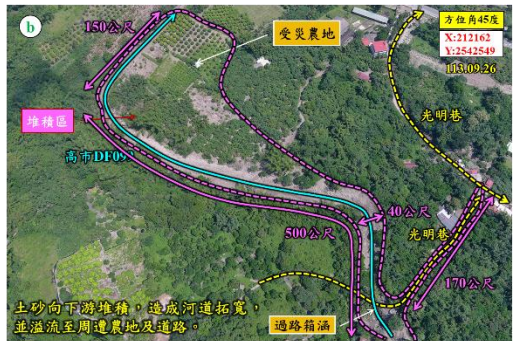
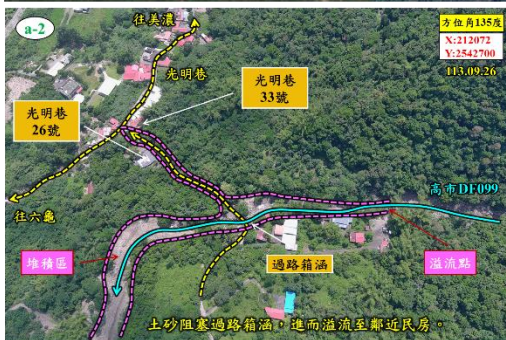
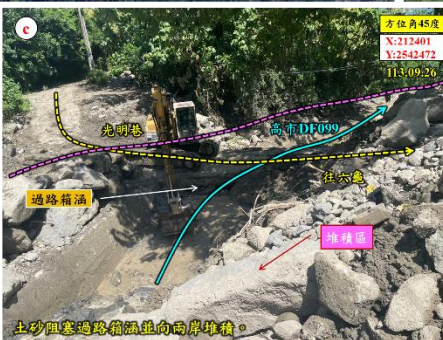
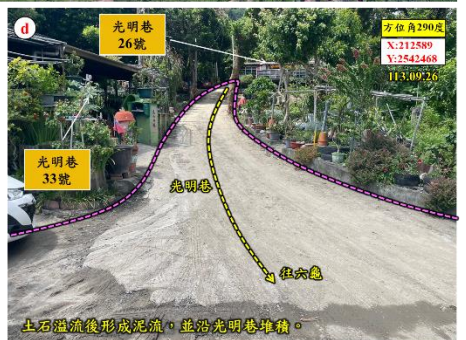
- ❖ 災情描述: 六龜區光明巷(高市 DF099)因凱米颱風帶來之強降雨造成集水區源頭發生新增崩塌, 並於 9 月 22 日熱帶低壓之強降雨引發土石流, 土砂阻塞過路箱涵且淤滿河道, 溢流土砂則以泥流形式, 漫延至光明巷及周遭農地。
- ❖ 災害規模: 崩塌範圍長約 250 公尺, 平均寬度約 150 公尺, 面積約 18,750 平方公尺, 平均崩塌深度約 4 公尺, 崩塌土方量約 75,000 立方公尺; 堆積範圍長約 650 公尺, 寬度約 40~150 公尺, 面積約 30,000 平方公尺, 平均堆積深度約 2.5 公尺, 堆積土方量約 75,000 立方公尺。
- ❖ 災損統計: 道路淤埋長度約 170 公尺, 農地淤埋約 22,500 平方公尺。
