# 106 年 1011 豪雨重大土砂災例最速報

臺東縣一池上鄉富興村

## 106 年 1011 豪雨-臺東池上-001

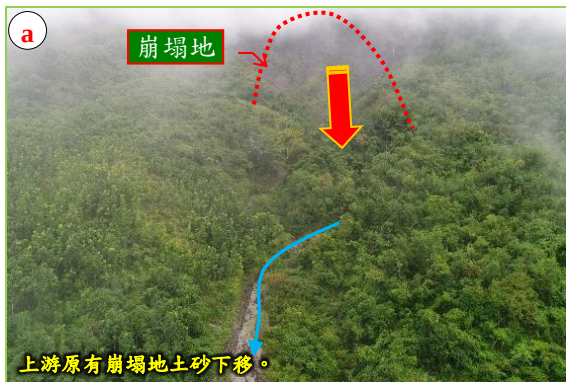
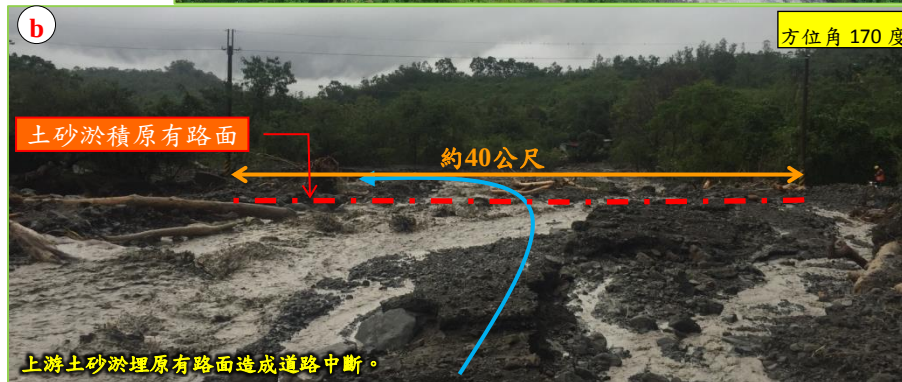
- ✓災情描述：受卡努颱風外圍環流連日豪大雨影響，造成池上鄉富興村山棕寮上游原崩塌土砂流出。
- ✓災害規模：崩塌面積約 20000 平方公尺、土砂量約 10000 立方公尺。
- ✓災損統計：道路(版橋)遭土砂淤埋約 40 公尺。
