# 114 年土砂災例最速報

1020 豪雨

新 北 市—三 峽 區 二 鬮 里

## 114 年 1020 豪雨-新北三峽-001

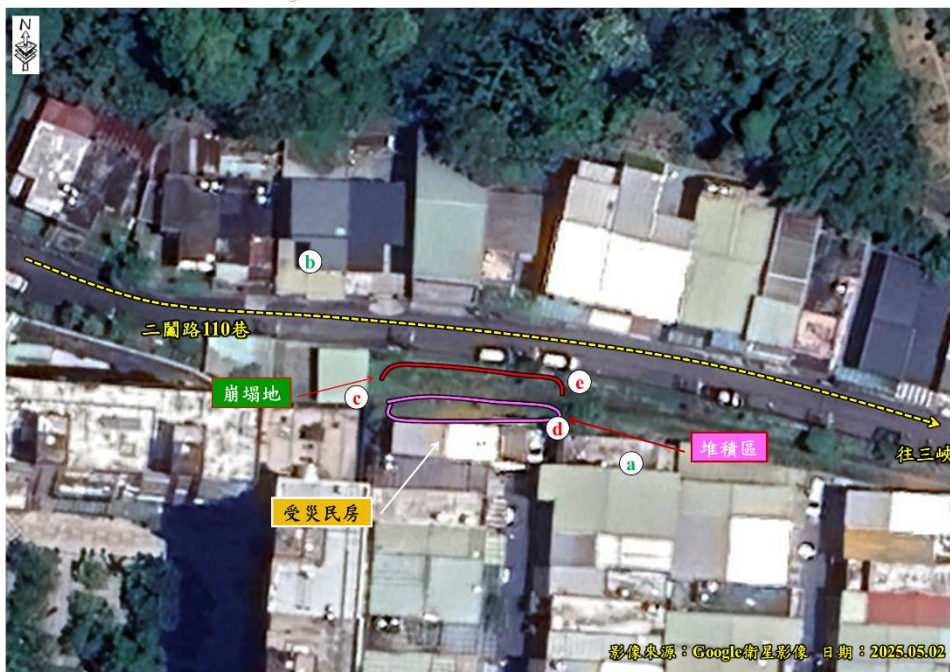
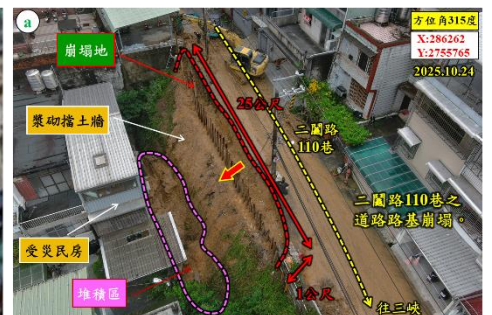
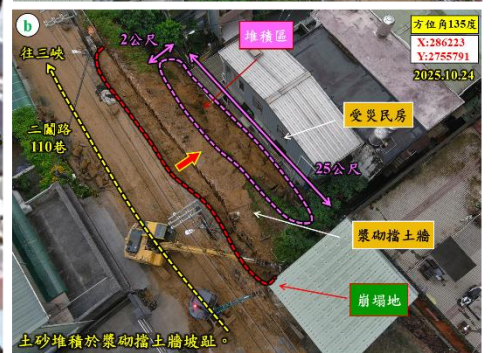
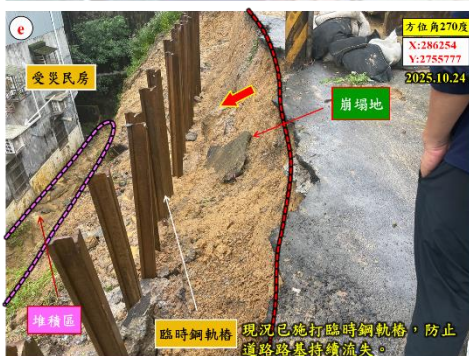
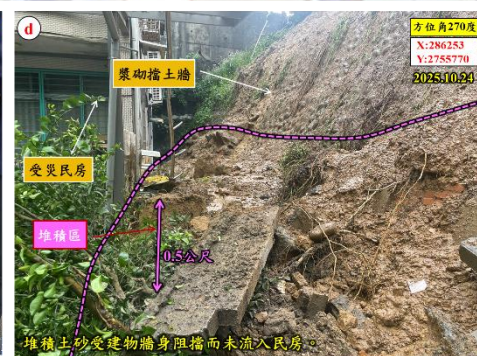
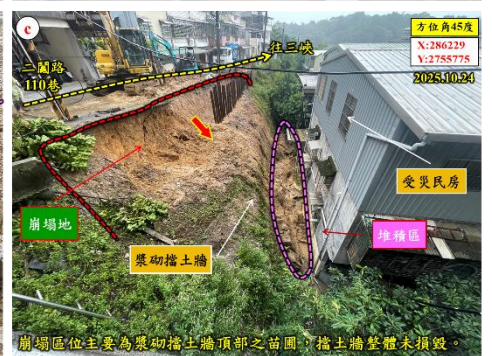
- ✓災情描述：二鬮路 110 巷因東北季風帶來之連日降雨，大量逕流入滲邊坡，造成漿砌擋土牆上方苗圃崩塌，土砂堆積於坡趾，並受建物牆身阻擋而未流入民房，漿砌擋土牆未有損毀，另現況已施打臨時鋼軌樁，防止路基持續流失。
- ✓災害規模：崩塌範圍長約 1 公尺，平均寬度約 25 公尺，面積約 25 平方公尺，平均崩塌深度約 1 公尺，崩塌土方量約 25 立方公尺。堆積範圍長約 2 公尺，平均寬度約 25 公尺，面積約 50 平方公尺，平均堆積深度約 0.5 公尺，堆積土方量約 25 立方公尺。
- ✓災損統計：道路損毀約 25 公尺。
