114 年土砂災例最速報

0728 豪雨

南投縣—信義鄉明德村

114 年 0728 豪雨-南投信義-001

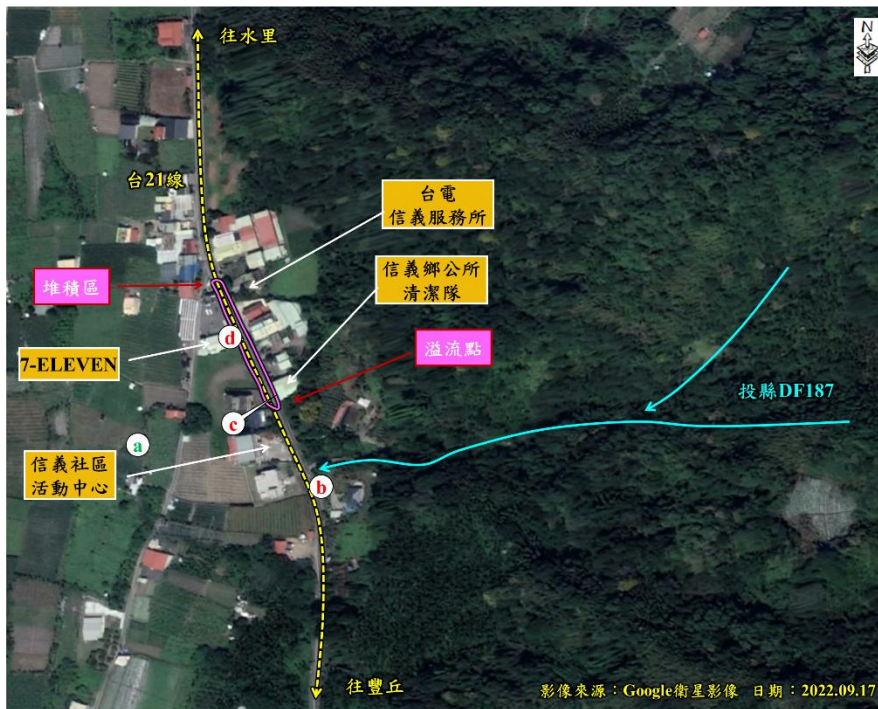
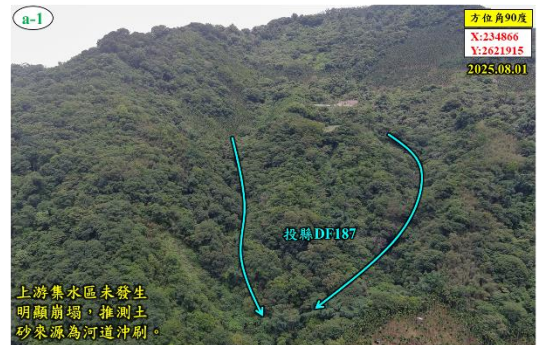
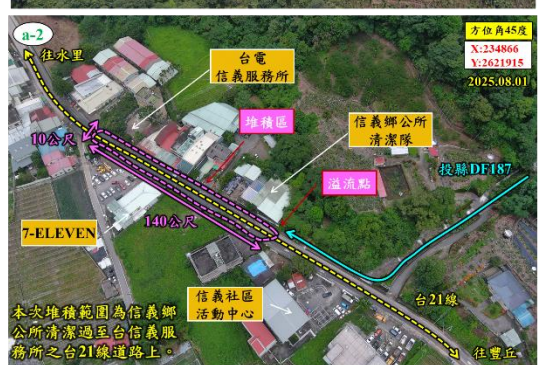
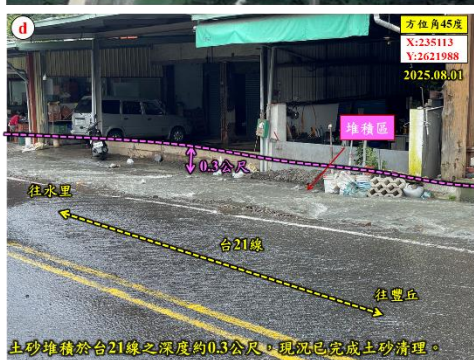
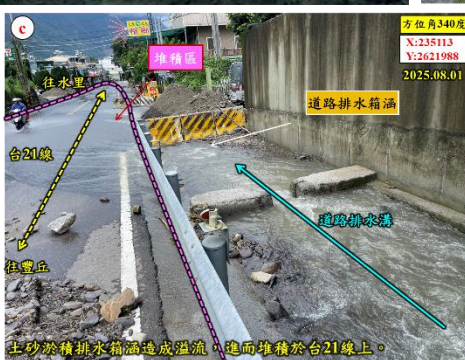
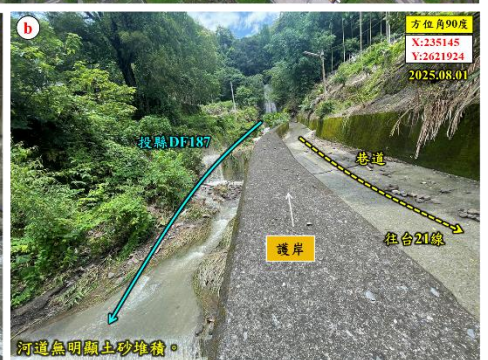
- 災情描述: 投縣 DF187 因西南氣流帶來之降雨引發高含砂水流, 集水區源頭並無明顯崩塌, 推測土砂來源為河道冲刷所致, 而土砂流出後阻塞台 21 線道路排水箱涵, 致使土砂從信義鄉公所清潔隊堆積至台電信義服務所, 現況已初步將道路土砂清除, 維持道路通行。
- 災害規模: 堆積範圍長約 140 公尺, 平均寬度約 10 公尺, 面積約 1,400 平方公尺, 平均堆積深度約 0.3 公尺, 堆積土方量約 420 立方公尺。
- 災損統計: 道路淤埋長度約 140 公尺。
