# 114 年土砂災例最速報

1020 豪雨

新 北 市—汐止區長青里

114 年 1020 豪雨-新北汐止-001

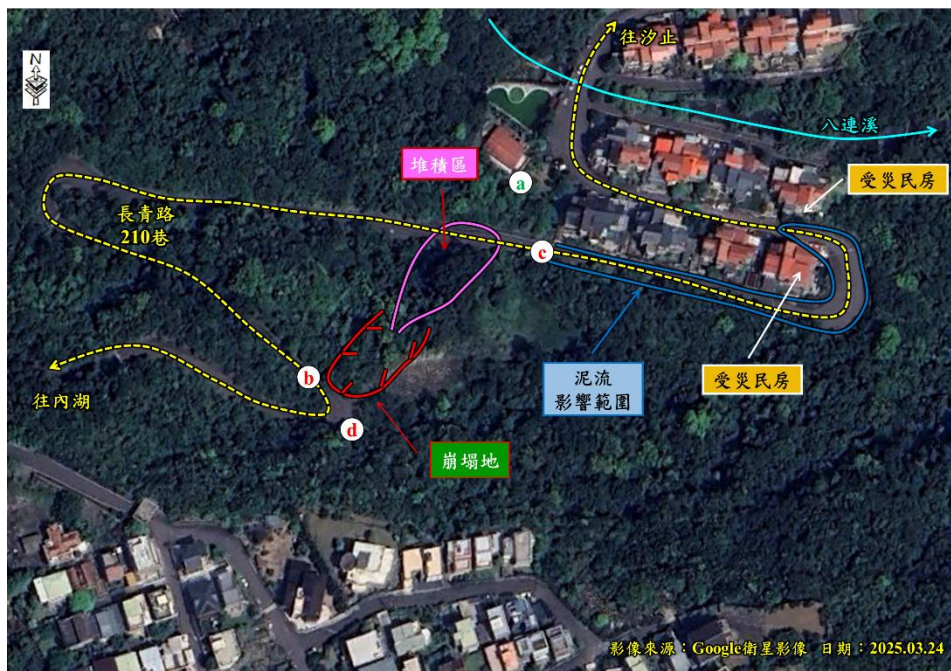
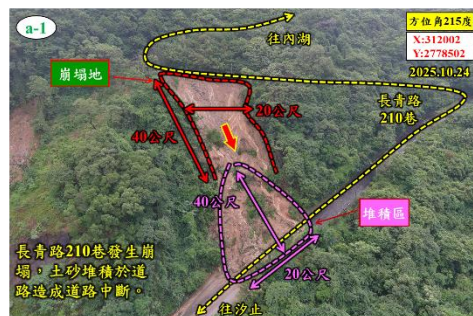
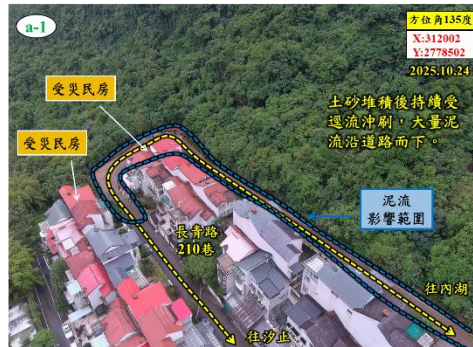
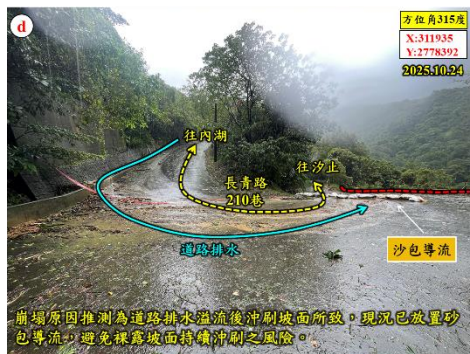
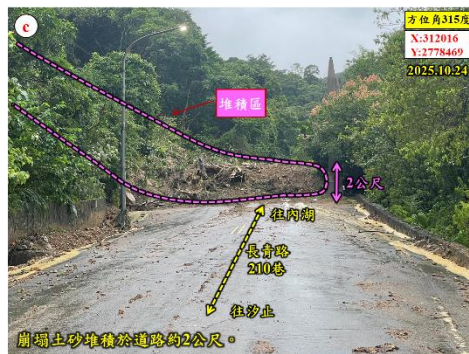
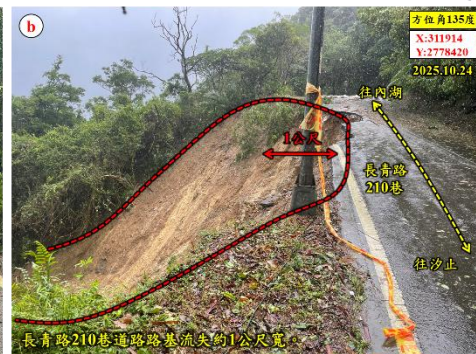
- ❖ 災情描述：長青路 210 巷因東北季風帶來之連日降雨，造成道路路基崩塌，崩塌原因推測為道路排水溢流後冲刷坡面所致，現況已放置砂包導流，避免裸露坡面持續冲刷之風險，而崩塌土砂堆積於道路後，持續受逕流冲刷，大量泥流沿道路而下，並流入下游民房。
- ❖ 災害規模：崩塌範圍長約 40 公尺，平均寬度約 20 公尺，面積約 800 平方公尺，平均崩塌深度約 1 公尺，崩塌土方量約 800 立方公尺。堆積範圍長約 40 公尺，最大寬度約 20 公尺，面積約 400 平方公尺，平均堆積深度約 2 公尺，堆積土方量約 800 立方公尺。
- ❖ 災損統計：道路損毀約 20 公尺、2 戶民房遭泥流流入。
