# 114 年土砂災例最速報

1020 豪雨

新 北 市—新店區日興里

## 114 年 1020 豪雨-新北新店-001

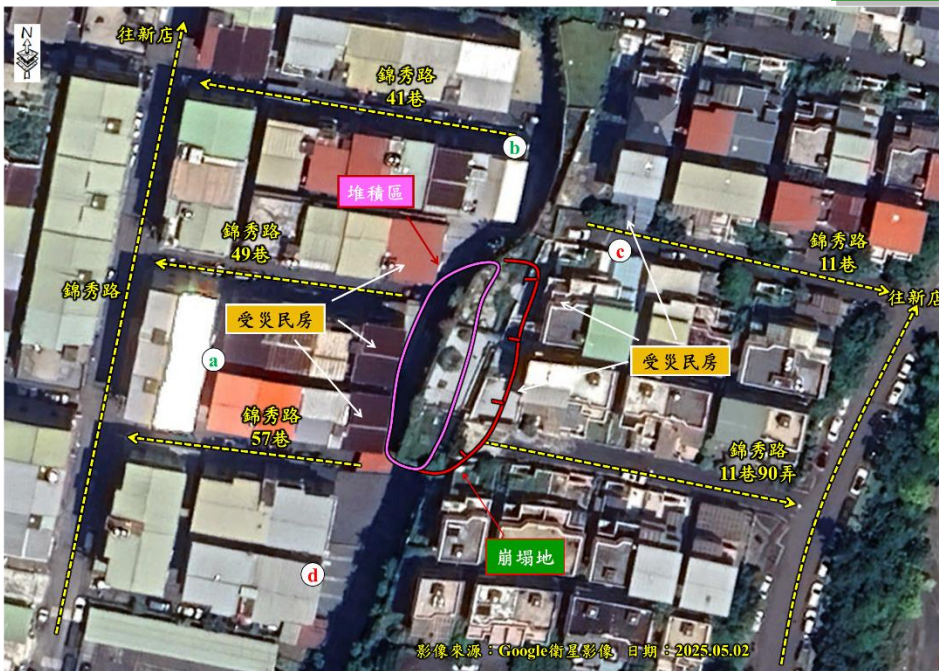
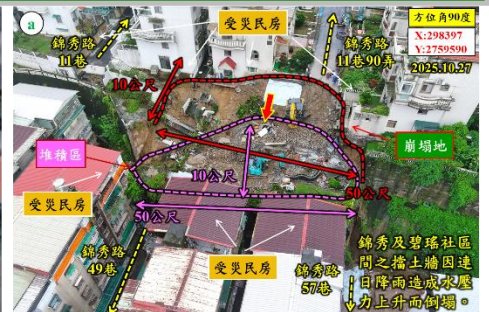
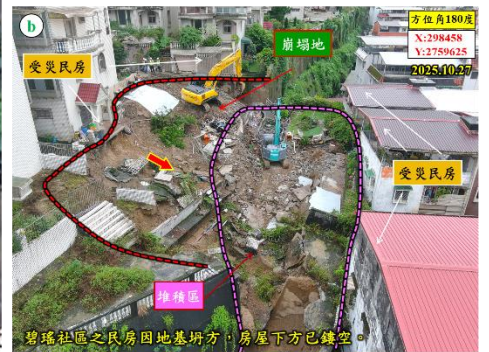
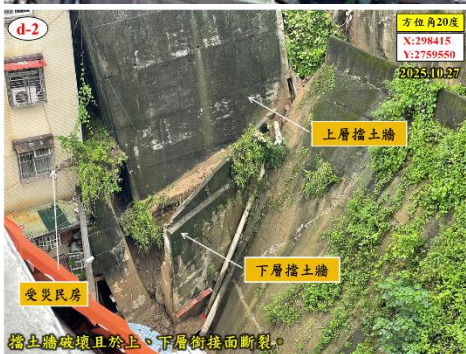
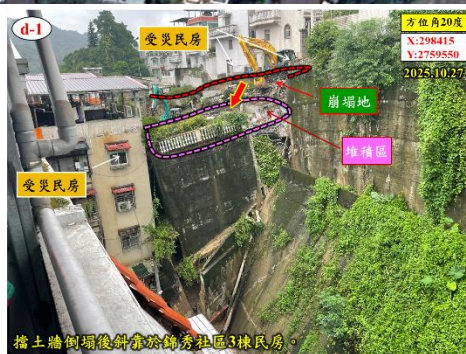
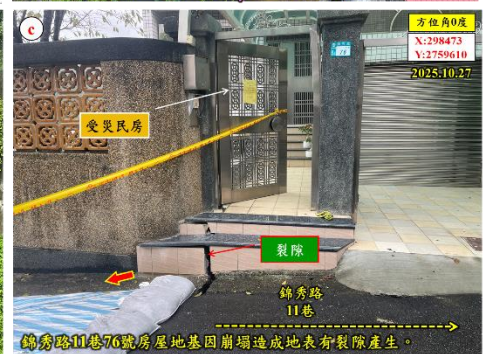
- 災情描述：錦秀、碧瑤社區因東北季風帶來之連日降雨，造成擋土牆倒塌，崩塌原因推測為土體水壓力上升所致，擋土牆倒塌後上、下層銜接面斷裂，並斜靠於錦秀社區 3 棟民房，碧瑤社區之民房因地基坍方，房屋下方已鏤空，錦秀路 11 巷 76 號房屋地基則有裂隙產生。
- 災害規模：崩塌範圍長約 10 公尺，平均寬度約 50 公尺，面積約 500 平方公尺，平均崩塌深度約 10 公尺，崩塌土方量約 5,000 立方公尺。堆積範圍長約 10 公尺，平均寬度約 50 公尺，面積約 500 平方公尺，平均堆積深度約 10 公尺，堆積土方量約 5,000 立方公尺。
- 災害統計：錦秀社區 3 棟 15 戶民房遭擋土牆撞擊、碧瑤社區 4 棟 4 戶民房遭破壞。
