114 年土砂災例最速報

0728 豪雨

高雄市一六龜區新發里

114 年 0728 豪雨-高雄六龜-002

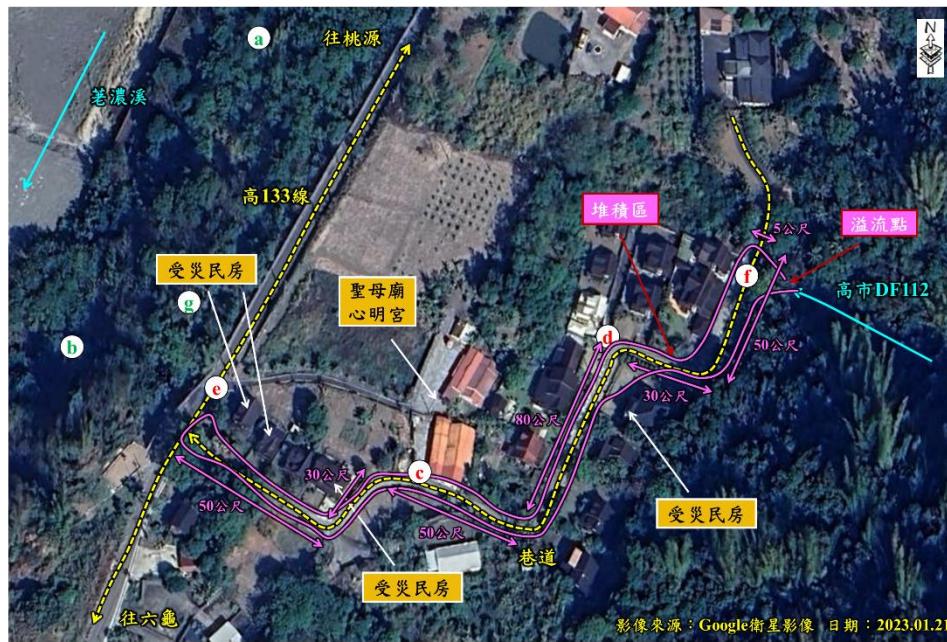
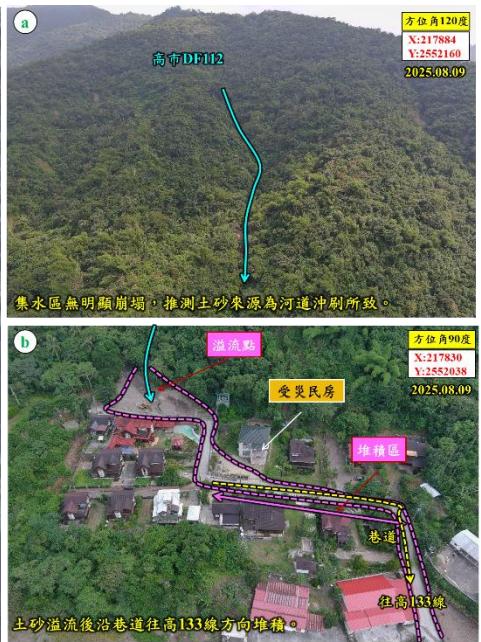
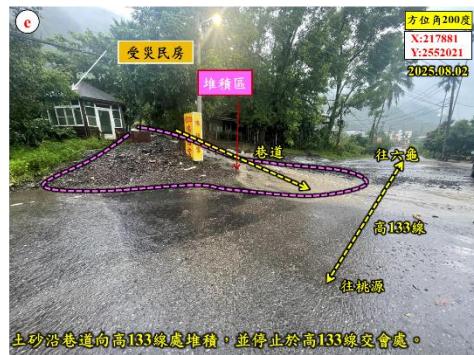
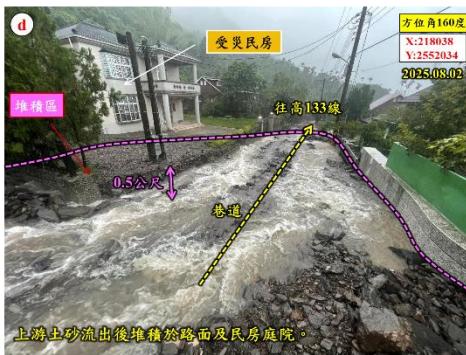
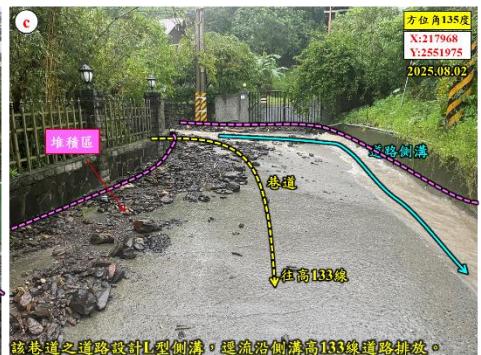
◆ 灾損描述與統計:
✓ **災情描述:** 聖母廟心明宮(高市 DF112)因西南氣流帶來之連日降雨，使高市 DF112 集水區有大量土砂流出，並堆積於路面及民房庭院，集水區無明顯崩塌，推測土砂來源為河道沖刷所致，由於巷道設計 L 型側溝，逕流可沿側溝排放，惟近高 133 線之路段，土砂堆積於兩側，阻塞既有排水溝，致使洪水漫流於路面。
✓ **災害規模:** 堆積範圍長約 290 公尺，平均寬度約 5 公尺，面積約 1,450 平方公尺，平均堆積深度約 0.5 公尺，堆積土方量約 725 立方公尺。
✓ **災損統計:** 4 棟民房有土砂流入、道路淤埋長度約 290 公尺。
