## 花蓮縣卓溪鄉卓溪村

| 災害案件編號 | | 113 年康芮颱風-花蓮卓溪-001 | | | |
| 災區行政區域 | | 花蓮縣卓溪鄉卓溪村 | | | |

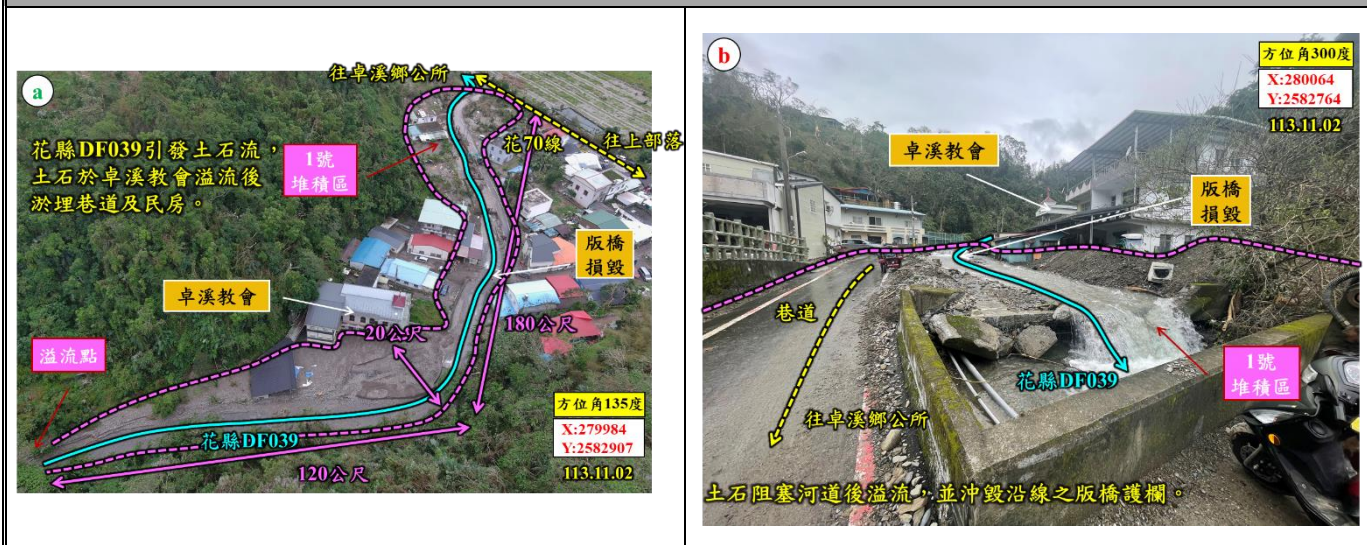
## 現況照片

| 現況描述紀錄 | | 1.現況描述：卓溪村因康芮颱風帶來之強降雨，造成花縣 DF039、卓溪 8 鄰、花縣 DF048、花縣 DF049 等四處發生土石流，花縣 DF039 因土砂阻塞河道，溢流後堆積於民宅及道路，並沖毀版橋護欄；卓溪 8 鄰為 2 條野溪發生土石流，土砂阻塞過路箱涵及河道造成溢流；花縣 DF049 則因土砂阻塞過路箱涵而溢流，並堆積於農地；花縣 DF048 因河道淤積及護岸沖毀，造成土砂溢流及河流改道。 | | | | | | | | | |
| | | 2.災害規模：1 號堆積範圍長約 300 公尺，平均寬約 20 公尺，面積約 6,000 平方公尺，平均堆積深度約 1 公尺，堆積土方量約 6,000 立方公尺。2 號堆積範圍長約 120 公尺，平均寬約 50 公尺，面積約 6,000 平方公尺，平均堆積深度約 1.5 公尺，堆積土方量約 9,000 立方公尺。3 號堆積範圍長約 60 公尺，寬約 60 公尺，面積約 1,800 平方公尺，平均堆積深度約 1 公尺，堆積土方量約 1,800 立方公尺。4 號堆積區河道堆積範圍長約 100 公尺，寬約 10 公尺，面積約 1,000 平方公尺，平均堆積深度約 1.5 公尺，堆積土方量約 1,500 立方公尺，農地堆積面積約 4,800 平方公尺，平均堆積深度約 1 公尺，堆積土方量約 4,800 立方公尺。總堆積土方量約 23,100 立方公尺。 | | | | | | | | | |
| | | 3.災損統計：民宅約 11 戶及卓溪教會遭土砂沖入、道路淤埋長度約 460 公尺、農地淤埋面積約 8,400 平方公尺。 | | | | | | | | | |

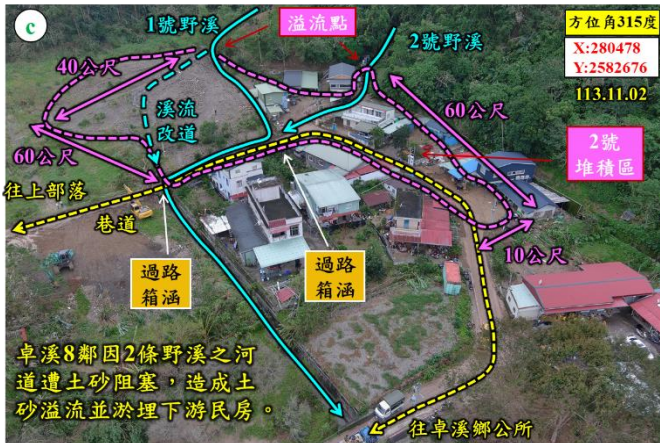
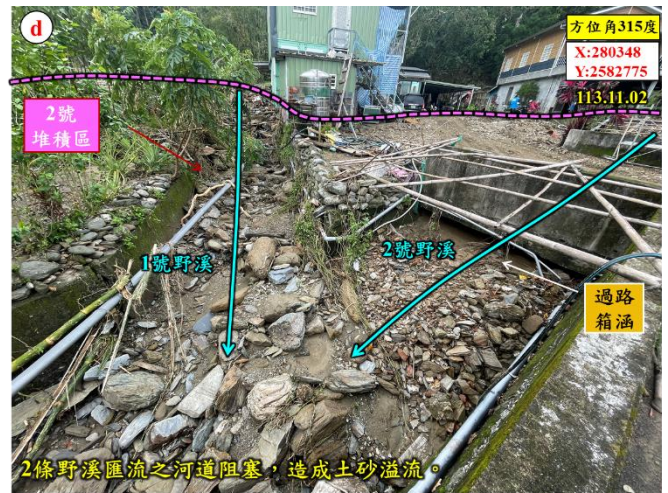
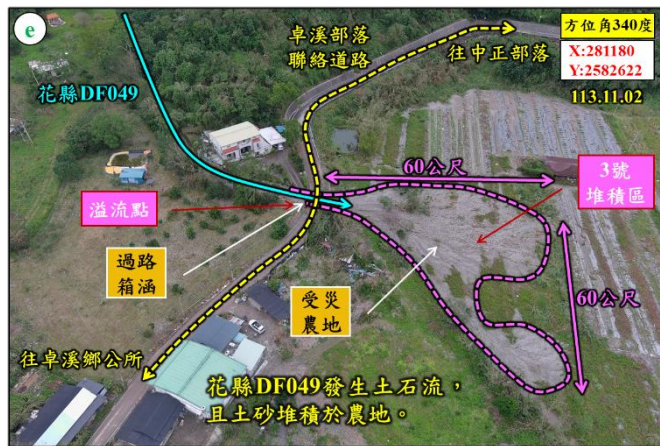
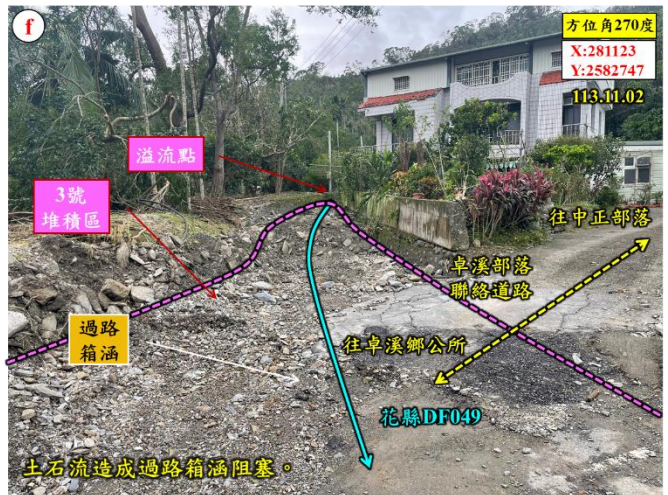
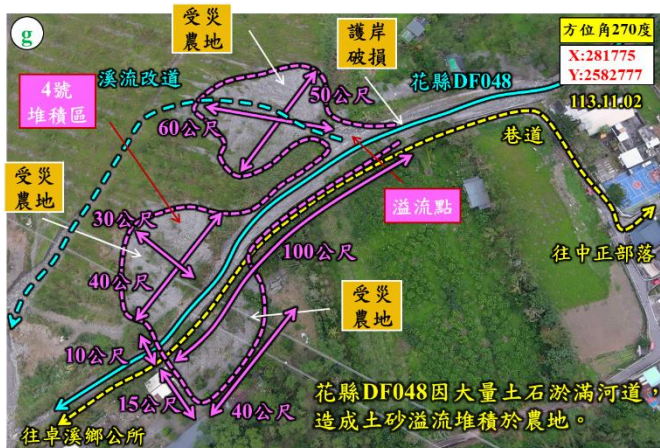
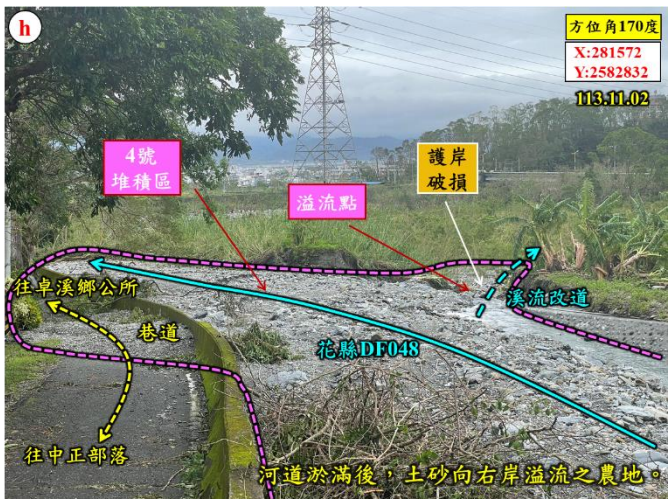
# 現況照片

| 既有工程設施損壞 | | 版橋護欄損毀、2 處過路箱涵阻塞、護岸沖毀 | | | | | | | | | |

| 即時處置情況 | | 河道疏通 | | | | | | | | | |
