114 年土砂災例最速報

0728 豪雨

高雄市一六龜區中興里

114 年 0728 豪雨-高雄六龜-003

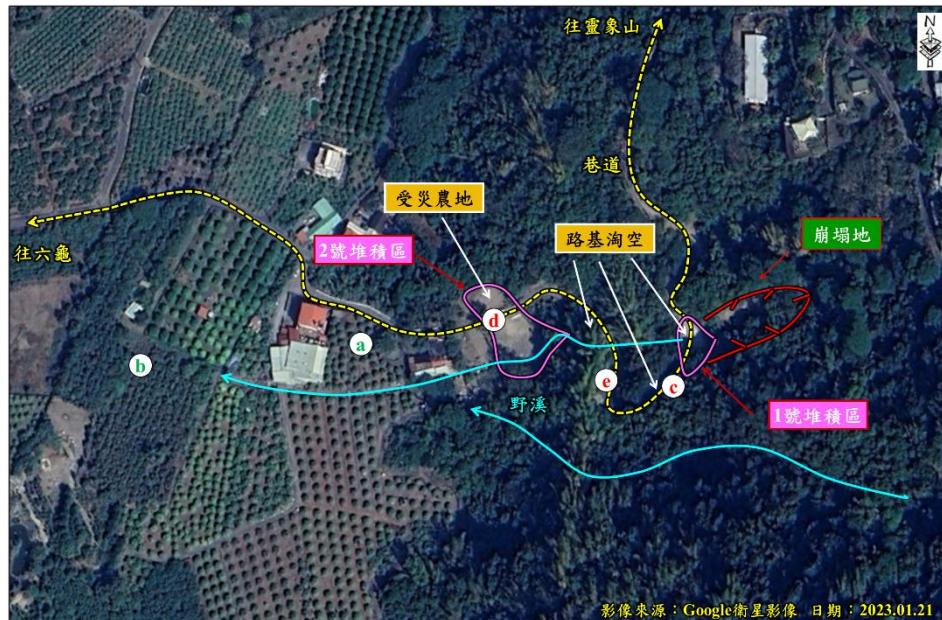
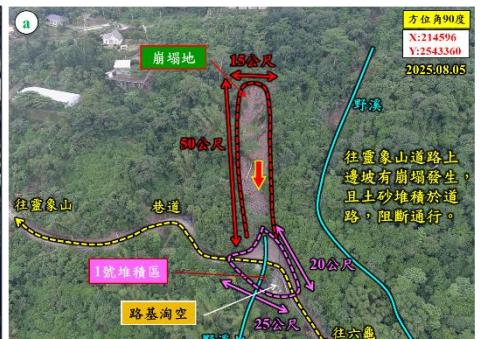
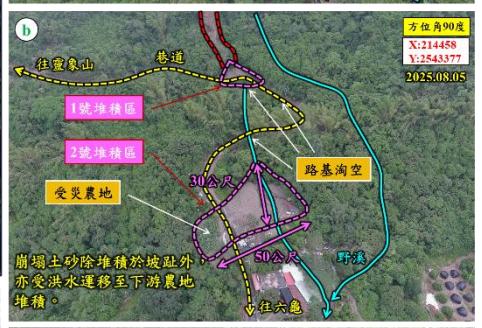
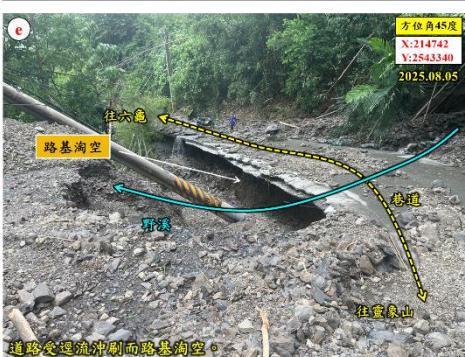
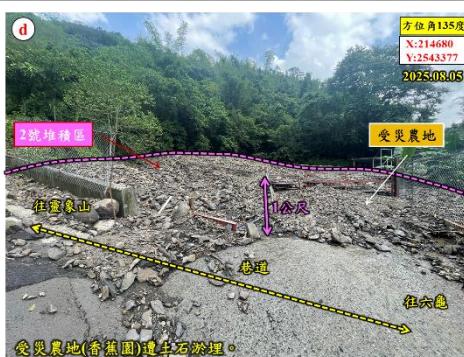
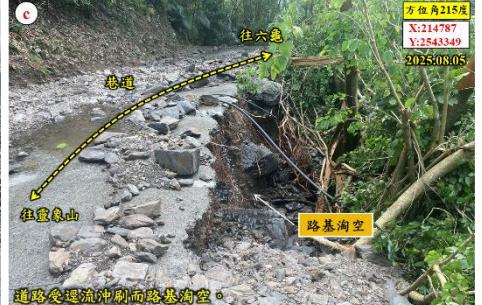
- ✓ 灾情描述: 靈象山入口因西南氣流帶來之連日降雨, 使道路上邊坡有崩塌發生, 且土砂堆積於道路, 此外逕流亦造成多處路基淘空, 崩塌土砂除堆積於坡趾外, 亦受洪水運移至下游農地(香蕉園)堆積。
- ✓ 灾害規模: 崩塌範圍長約 50 公尺, 平均寬度約 15 公尺, 面積約 750 平方公尺, 平均崩塌深度約 2.5 公尺, 崩塌土方量約 1,875 立方公尺。1 號堆積範圍長約 20 公尺, 最大寬度約 25 公尺, 面積約 250 平方公尺, 平均堆積深度約 1.5 公尺, 堆積土方量約 375 立方公尺; 2 號堆積範圍長約 30 公尺, 平均寬度約 50 公尺, 面積約 1,500 平方公尺, 平均堆積深度約 1 公尺, 堆積土方量約 1,500 立方公尺。
- ✓ 灾損統計: 農地淤埋面積約 1,500 平方公尺、道路淤埋長度約 50 公尺、3 處路基淘空。
