## 花蓮縣玉里鎮源城里

| 災害案件編號 | | 113 年康芮颱風-花蓮玉里-001 | | | |
| 災害類型 | | 土石流 | | | |

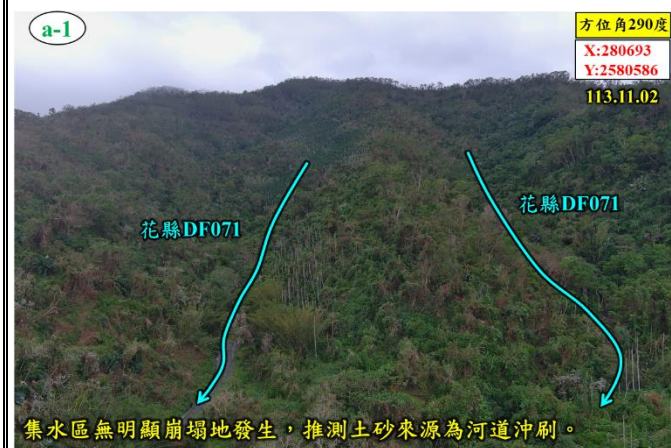
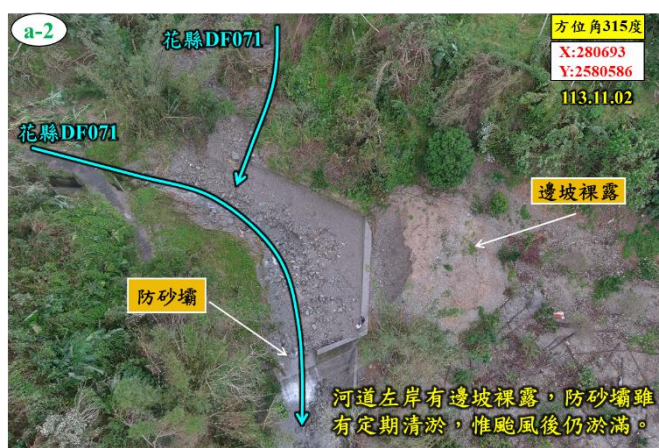
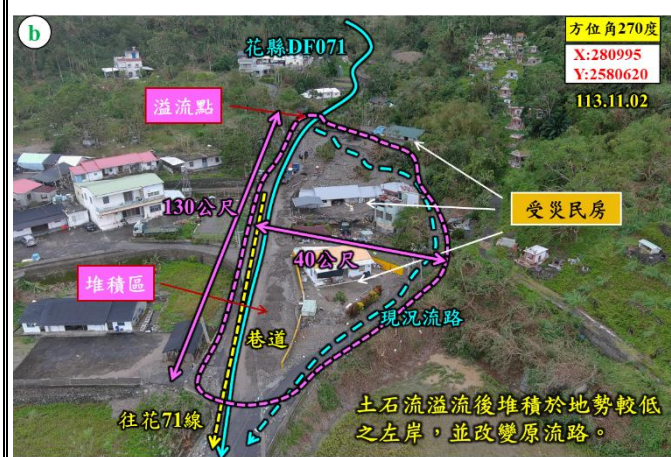
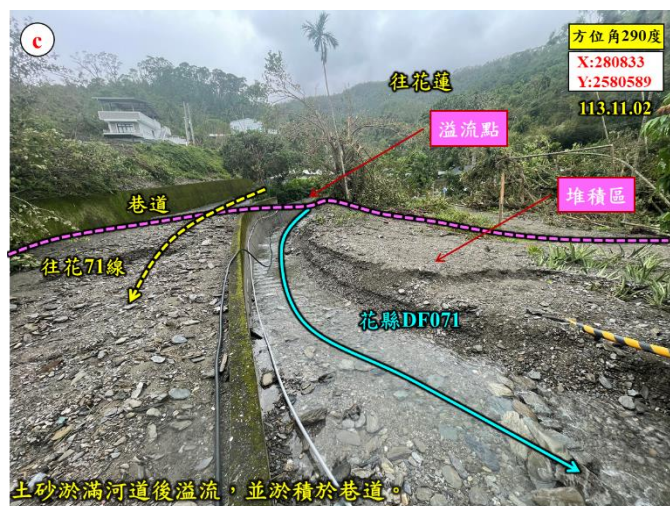
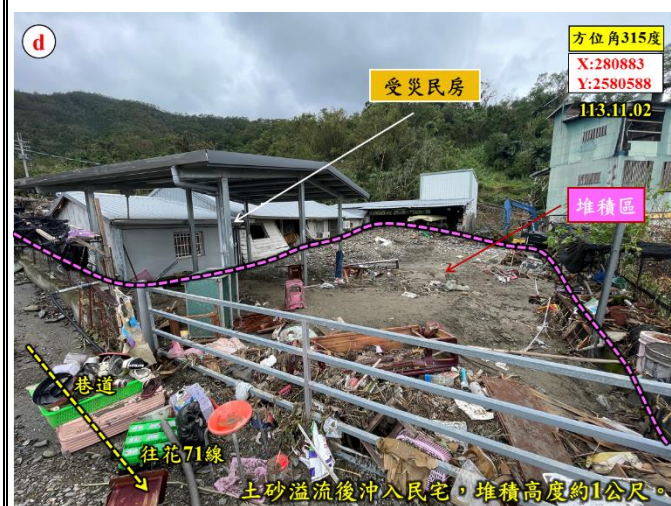
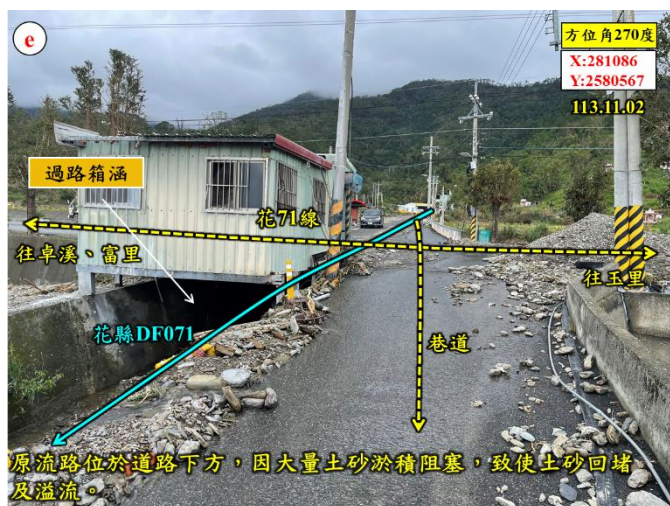
現況照片

| 現況描述紀錄 | | 1.現況描述：源城里 20 鄰(花縣 DF071)因康芮颱風帶來之強降雨引發土石流，現況河道北側有邊坡裸露，雖上游防砂壩有定期清疏，惟土砂量較大仍淤滿防砂壩，進而阻塞位於道路下方之流路，土砂回堵後造成土砂溢流，並堆積右岸巷道及左岸民房。<br>2.災害規模：堆積範圍長約 130 公尺，寬約 40 公尺，面積約 2,600 平方公尺，平均堆積深度約 1.5 公尺，堆積土方量約 3,900 立方公尺。<br>3.災損統計：3 戶民宅遭土石淤埋、道路淤埋長度約 130 公尺。 | | | | | | | | | |
| 既有工程設施損壞 | | 過路箱涵阻塞 | | | | | | | | | |

| 既有工程設施情形 | 過路箱涵遭淤埋 |

| 即時處置情況 | | 河道清疏 | | | | | | | | | |
