114 年土砂災例最速報

0728 豪雨

臺南市—南化區東和里

114 年 0728 豪雨-臺南南化-001

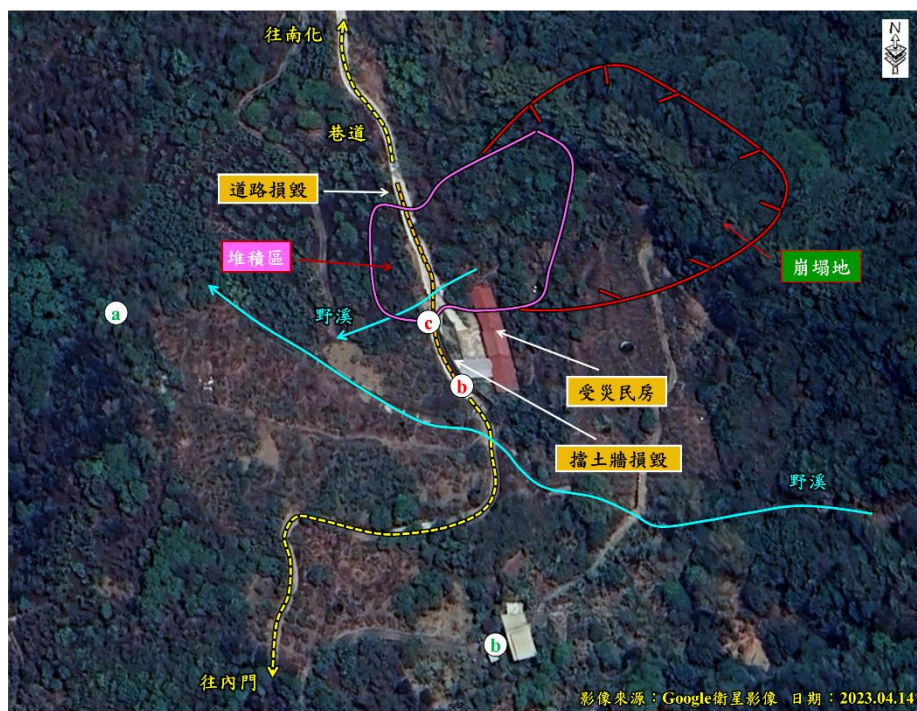
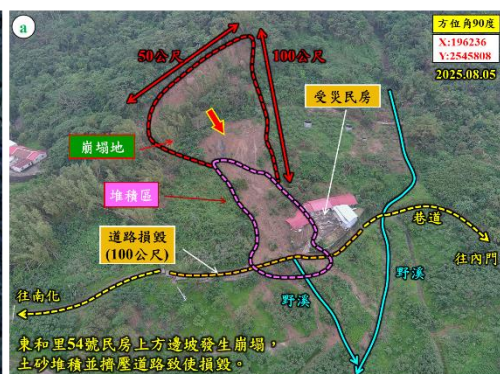
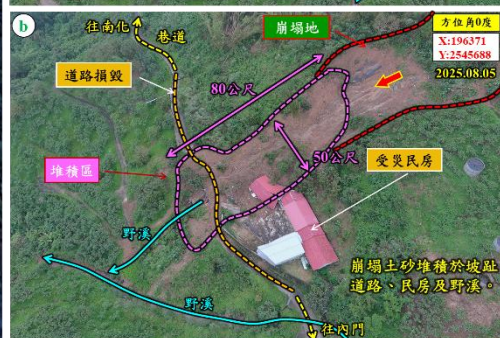
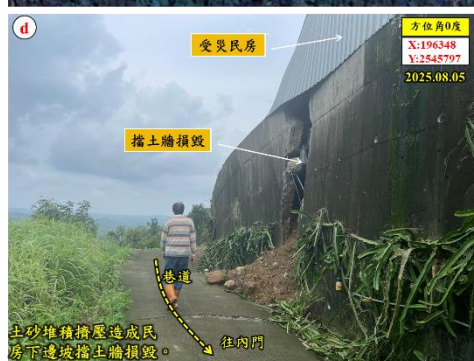
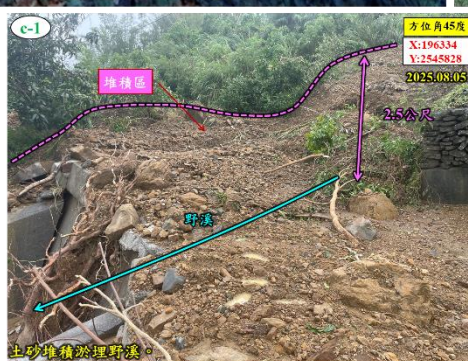
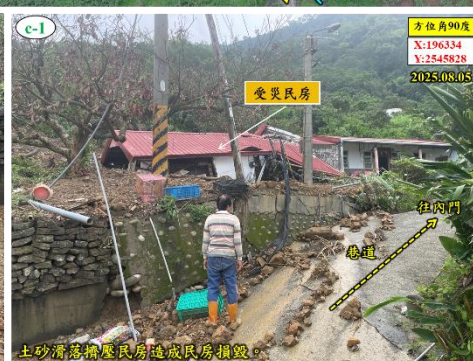
✓災害描述：東和里 54 號民房因西南氣流帶來之連日降雨，造成民房上方邊坡發生崩塌，崩塌土砂堆積於坡趾之道路、民房及野溪，由於大量土砂下移擠壓，造成道路路基、民房與擋土牆結構遭到破壞，而民房旁野溪亦有土砂淤積情形。

✓災害規模：崩塌範圍長約 100 公尺，平均寬度約 50 公尺，面積約 5,000 平方公尺，平均崩塌深度約 2 公尺，崩塌土方量約 10,000 立方公尺。堆積範圍長約 80 公尺，平均寬度約 50 公尺，面積約 4,000 平方公尺，平均堆積深度約 2.5 公尺，堆積土方量約 10,000 立方公尺。

✓災損統計：道路損毀長度約 100 公尺，1 棟民房損毀。
