## 宜蘭縣頭城鎮石城里

### 一、災區基本資料

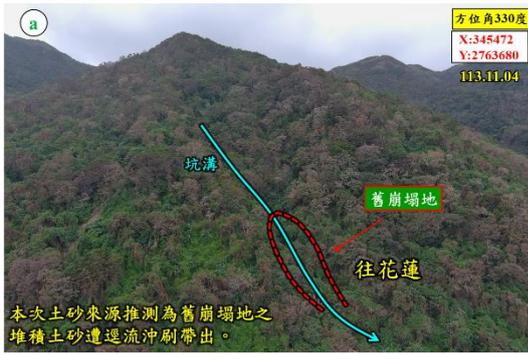
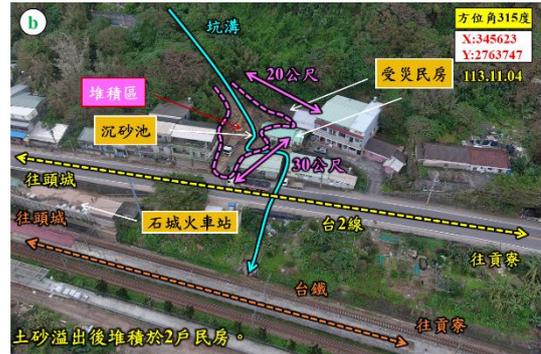
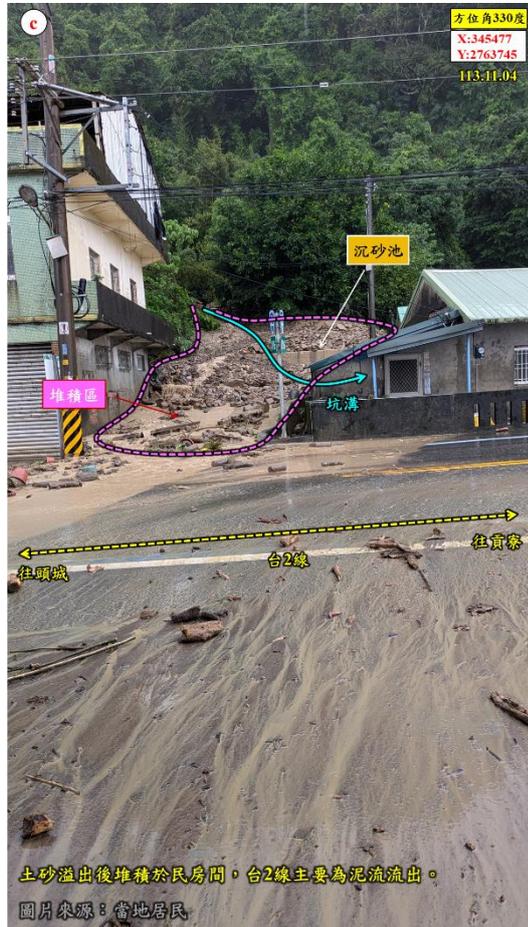
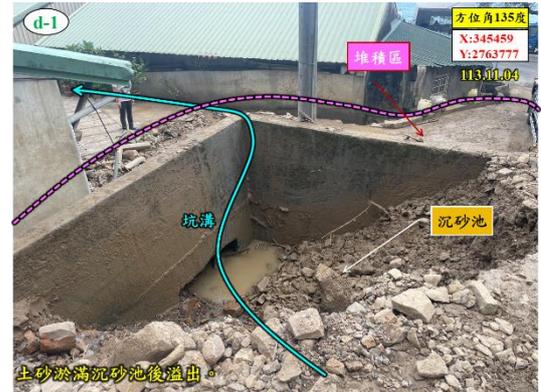
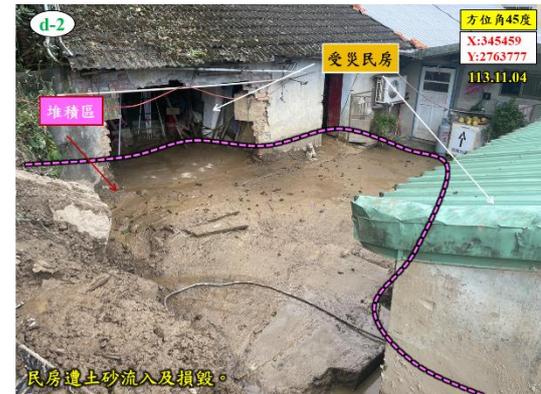
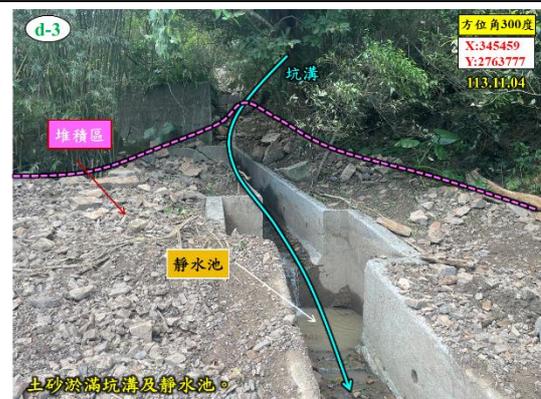
疏散避難情況		疏散時間：無				疏散人數：無					
		原先規劃避難處所：無				本次疏散避難何處：無					
		補充說明：									
現況描述紀錄		1.現況描述：台2線116K邊坡坑溝於111年發生崩塌，現況雖已恢復植生，但坑溝仍有土砂堆積，本次因康芮颱風帶來之強降雨，將坑溝堆積土砂帶出，土砂淤滿坑溝、靜水池及沉砂池後溢流，並沖入民房。									
		2.災害規模：堆積區範圍長約30公尺，最大寬約20公尺，面積約600平方公尺，平均堆積深度約2公尺，堆積土方量約1,200立方公尺。									
		3.災損統計：2戶民房遭土石沖入及損毀。									
災損統計	民宅建物	2戶民房遭土石沖入及損毀									
	公共設施										
	人命/房舍/農地毀損統計	死亡	0人	失蹤	0人	受傷	0人	房屋受損	2戶	農地淤埋	0m <sup>2</sup>
既有工程設施損壞											
即時處置情況		堆積土砂清運

災害發生原因分析	<p>降雨條件：災害發生時有效累積降雨 <math>R=143.9\text{mm}</math>，<math>I=21\text{mm/hr}</math>。</p> <p>地質條件：災害發生區位之集水區地質屬沖積層，為過去土石流堆積處，因此為土石流好發區域。</p> <p>土地利用：土石流發生地鄰近之土地利用主要為民宅，集水區源頭則以原始林地為主，堆積區最下游有台 2 線通過。</p> <p>綜合探討：台 2 線 116K 邊坡坑溝於 111 年發生崩塌，現況雖已恢復植生，但坑溝仍有土砂堆積，本次因康芮颱風帶來之強降雨，將坑溝堆積土砂帶出，土砂淤滿坑溝、靜水池及沉砂池後溢流，並沖入民房。</p>
二次災害可能性	舊崩塌區域疑似仍有土砂堆積，沉砂池亦淤滿，暴雨時可能有土砂流出之虞。
