114 年土砂災例最速報

0728 豪雨

高雄市—桃源區寶山里

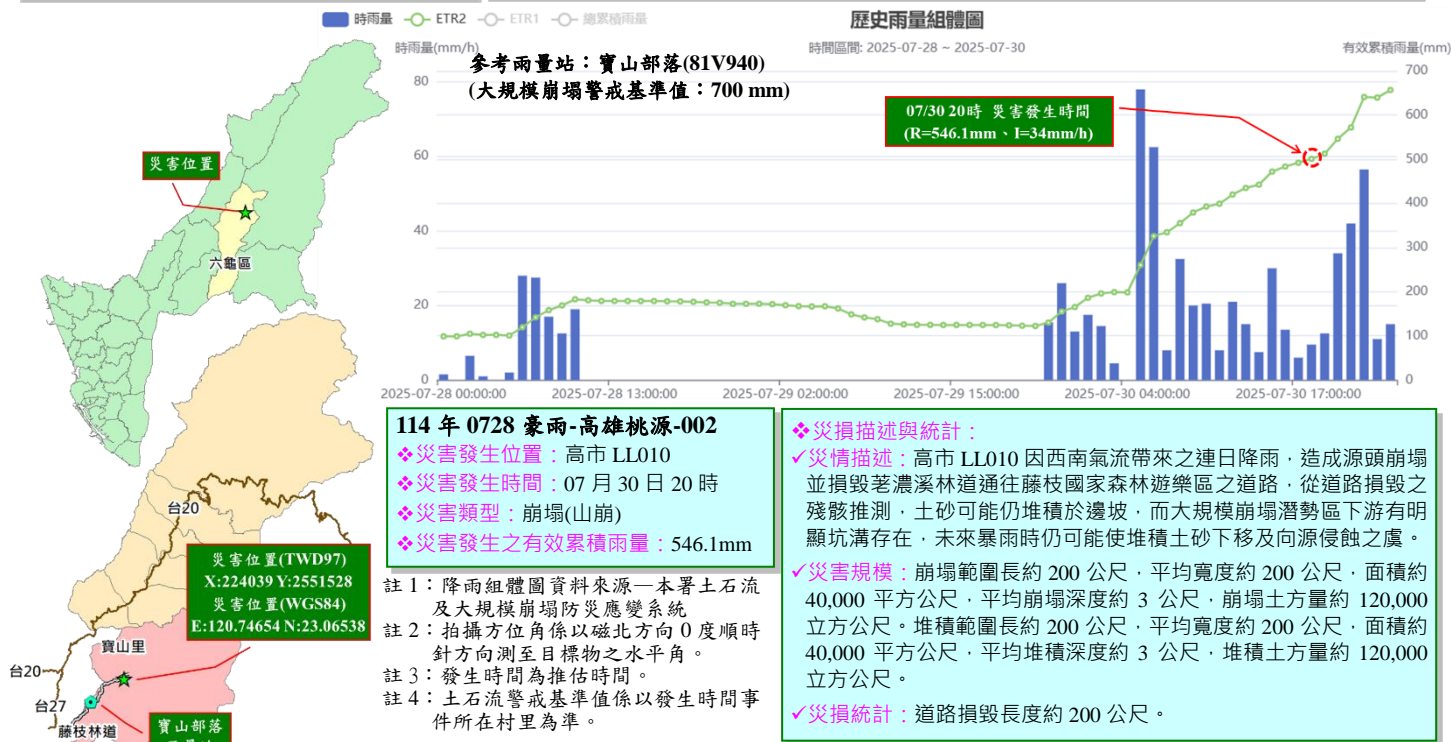
✓災情描述：高市 LL010 因西南氣流帶來之連日降雨，造成源頭崩塌並損毀荖濃溪林道通往藤枝國家森林遊樂區之道路，從道路損毀之殘骸推測，土砂可能仍堆積於邊坡，而大規模崩塌潛勢區下游有明顯坑溝存在，未來暴雨時仍可能使堆積土砂下移及向源侵蝕之虞。

✓災害規模：崩塌範圍長約 200 公尺，平均寬度約 200 公尺，面積約 40,000 平方公尺，平均崩塌深度約 3 公尺，崩塌土方量約 120,000 立方公尺。堆積範圍長約 200 公尺，平均寬度約 200 公尺，面積約 40,000 平方公尺，平均堆積深度約 3 公尺，堆積土方量約 120,000 立方公尺。

✓災損統計：道路損毀長度約 200 公尺。
