## 114 年土砂災例最速報

0728 豪雨

## 臺南 市一柳營區旭山里

114 年 0728 豪雨-臺南柳營-001

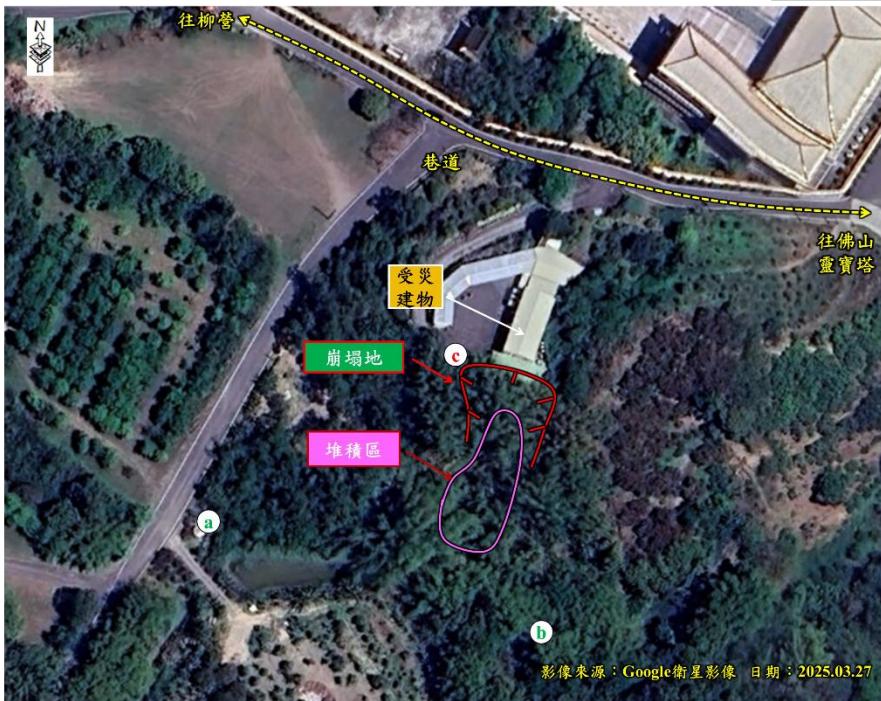
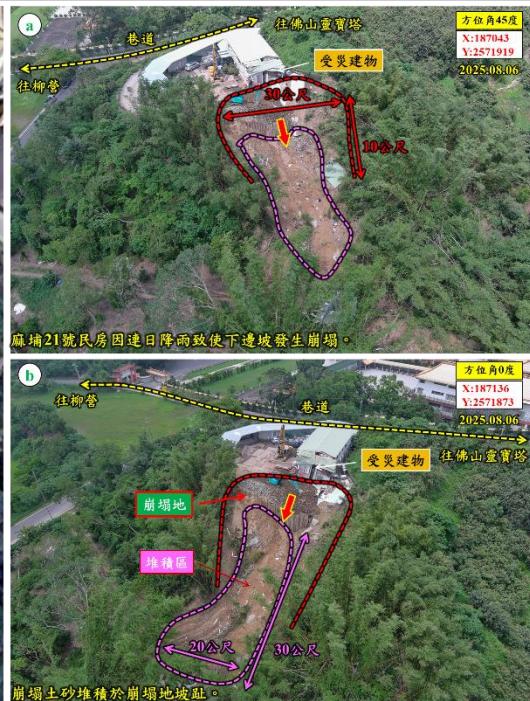
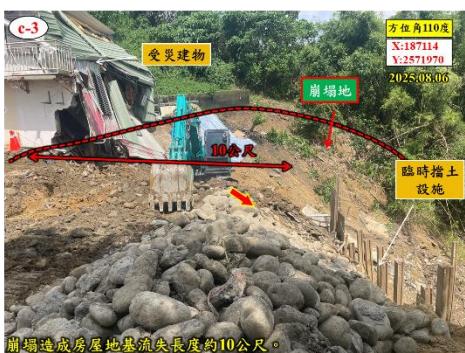
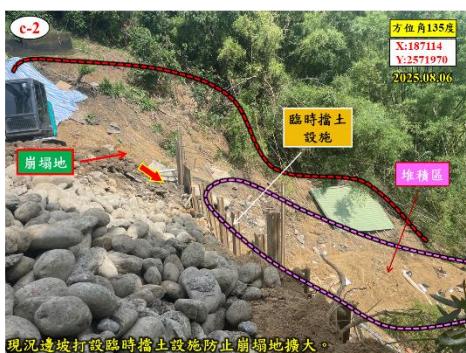
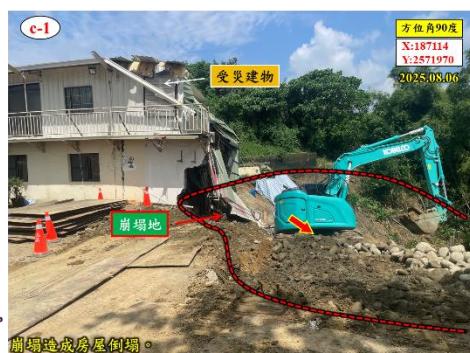
✓ 灾情描述: 旭山里麻埔 21 號因西南氣流帶來之連日降雨, 造成民房下邊坡發生崩塌, 崩塌土砂堆積於坡趾, 現況已打設臨時擋土設施防止崩塌地持續擴大, 並於臨時擋土設施後方填入土石, 維持建物地基。

✓ 灾害規模: 崩塌範圍長約 10 公尺, 平均寬度約 30 公尺, 面積約 300 平方公尺, 平均崩塌深度約 10 公尺, 崩塌土方量約 3,000 立方公尺。堆積範圍長約 30 公尺, 平均寬度約 20 公尺, 面積約 600 平方公尺, 平均堆積深度約 5 公尺, 堆積土方量約 3,000 立方公尺。

✓ 灾損統計: 1 棟建物損毀。
