## 114 年土砂災例最速報

0728 豪雨

高雄市一六龜區中興里

## 114 年 0728 豪雨-高雄六龜-004

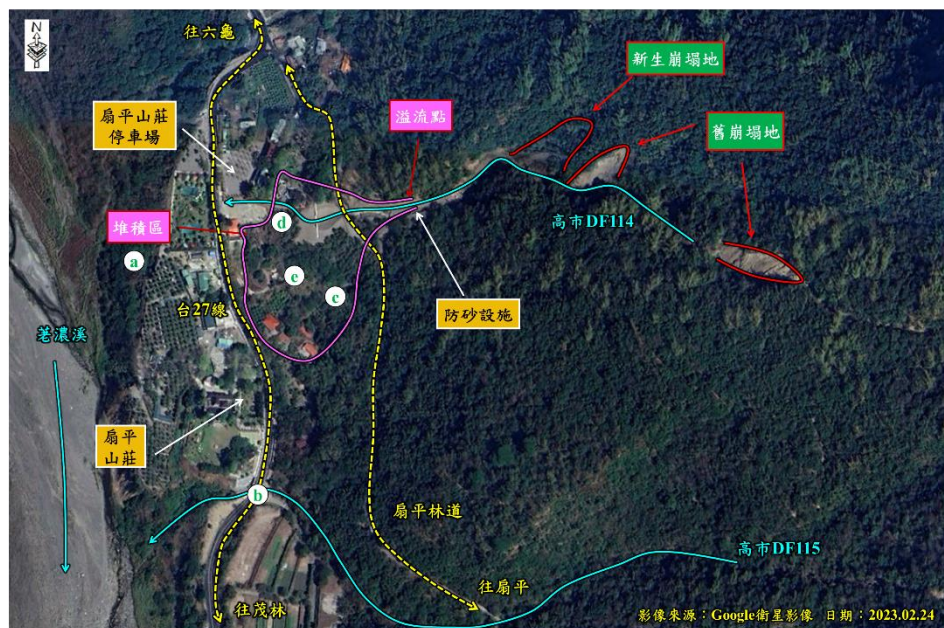
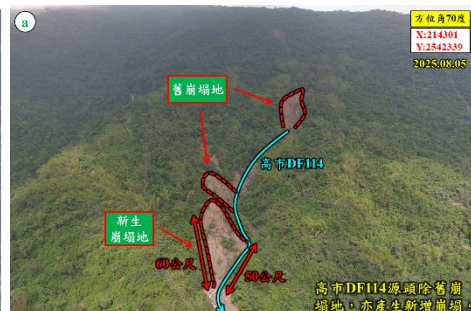
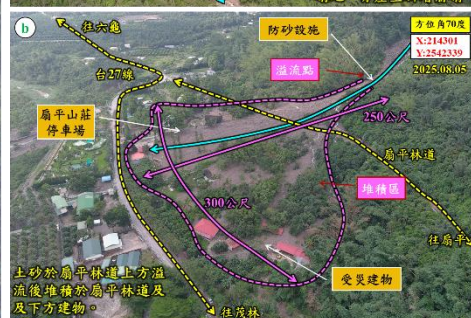
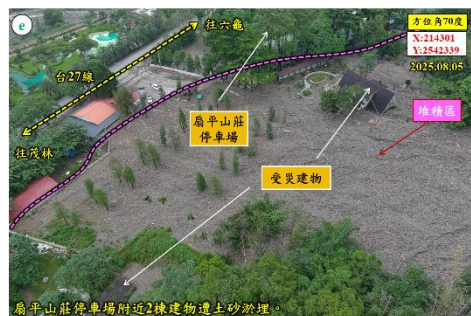
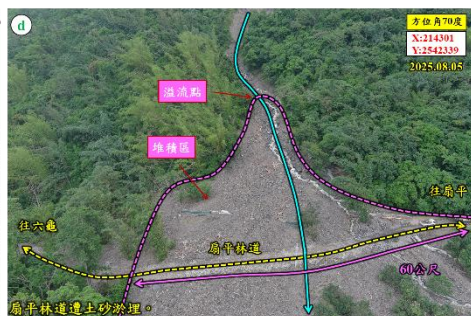
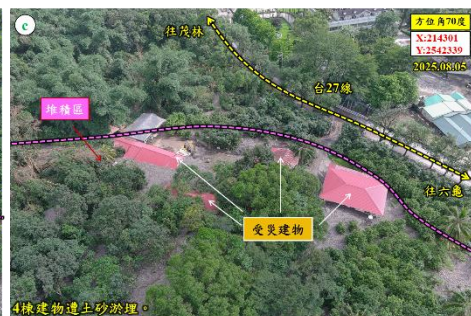
✓災情描述：扇平山莊(高市 DF114)因西南氣流帶來之連日降雨，造成源頭有新生崩塌產生，由於扇平林道上游於凱米颱風淤積土砂尚未完成疏導工作，致使通洪斷面不足，土砂溢流後向扇平林道下游淤積至台 27 線，並造成多棟建築遭土砂淤埋。

✓災害規模：新生崩塌範圍長約 60 公尺，平均寬度約 50 公尺，面積約 3,000 平方公尺，平均崩塌深度約 2 公尺，崩塌土方量約 6,000 立方公尺。堆積範圍長約 250 公尺，最大寬度約 300 公尺，面積約 37,500 平方公尺，平均堆積深度約 1 公尺，堆積土方量約 37,500 立方公尺。

✓災損統計：6 棟建物及約 60 公尺道路遭土砂淤埋。
