## 114 年土砂災例最速報

0728 豪雨

高雄市一六龜區中興里

## 114 年 0728 豪雨-高雄六龜-005

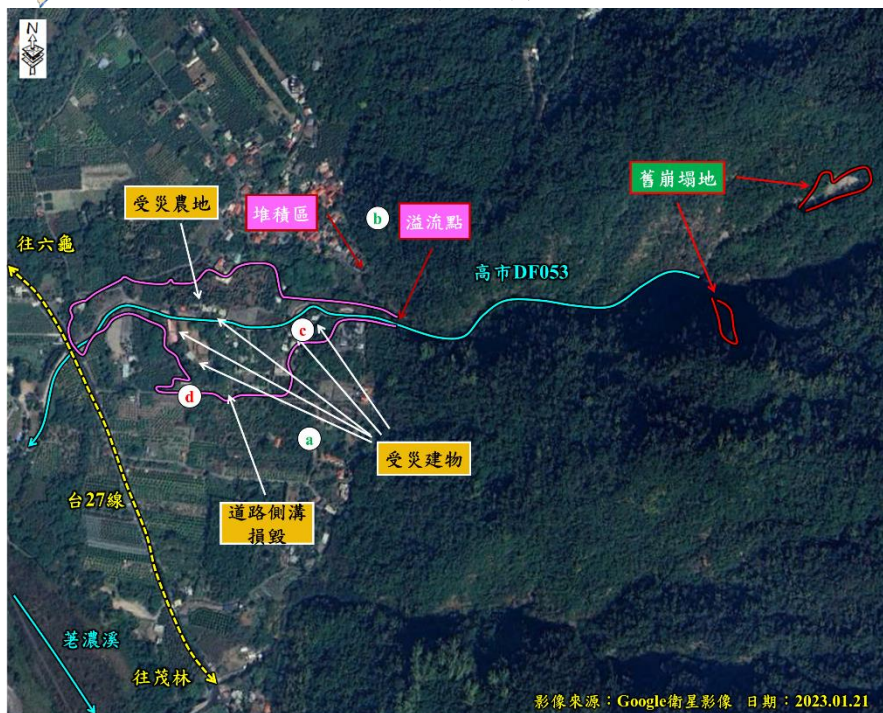
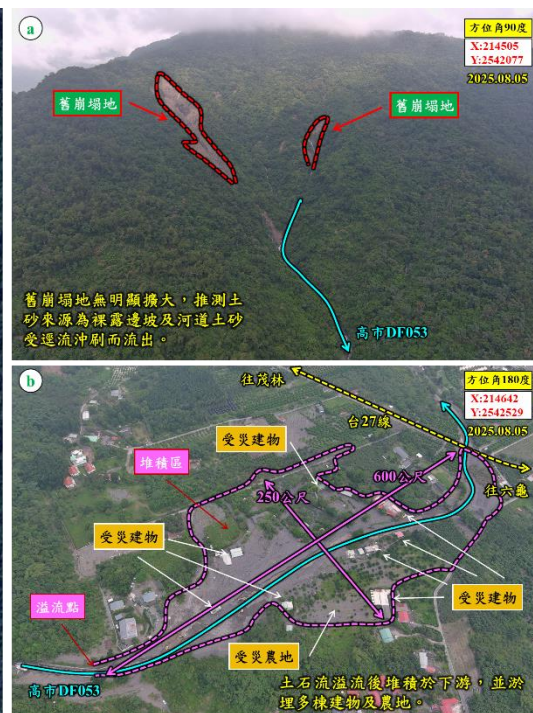
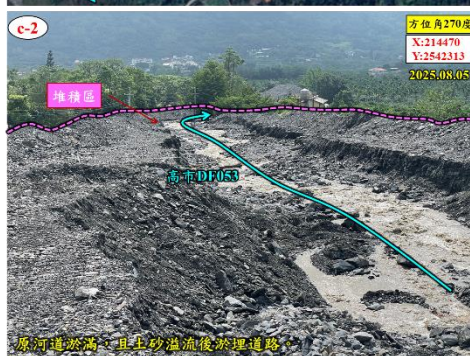
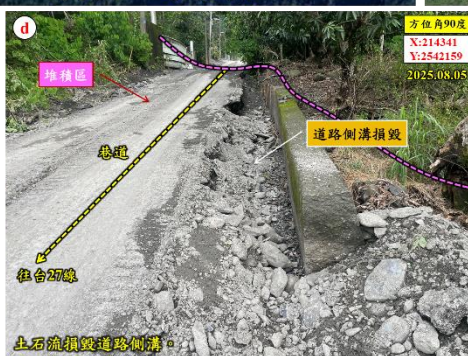
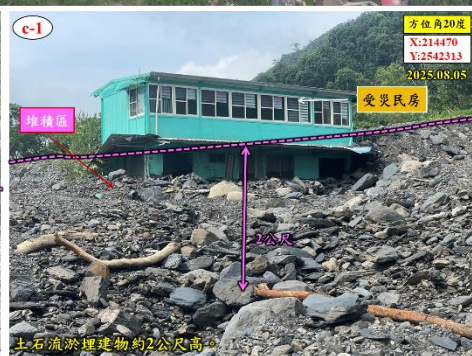
- 災害描述: 般若精舍(高市 DF053)因西南氣流帶來之連日降雨引發土石流, 由於舊崩塌地無明顯擴大, 推測土砂來源為裸露邊坡及河道土砂受逕流冲刷而流出, 土石流溢流後堆積於下游, 並淤埋多棟建物、農地及道路, 並造成部分道路側溝損毀。
- 災害規模: 堆積範圍長約 600 公尺, 平均寬度約 250 公尺, 面積約 150,000 平方公尺, 平均堆積深度約 2 公尺, 堆積土方量約 300,000 立方公尺。
- 災害統計: 12 棟建物遭土砂淤埋、道路淤埋長度約 600 公尺、農地淤埋約 25,000 平方公尺。
