114 年土砂災例最速報

0728 豪雨

高雄市一六龜區中興里

114 年 0728 豪雨-高市六龜-006

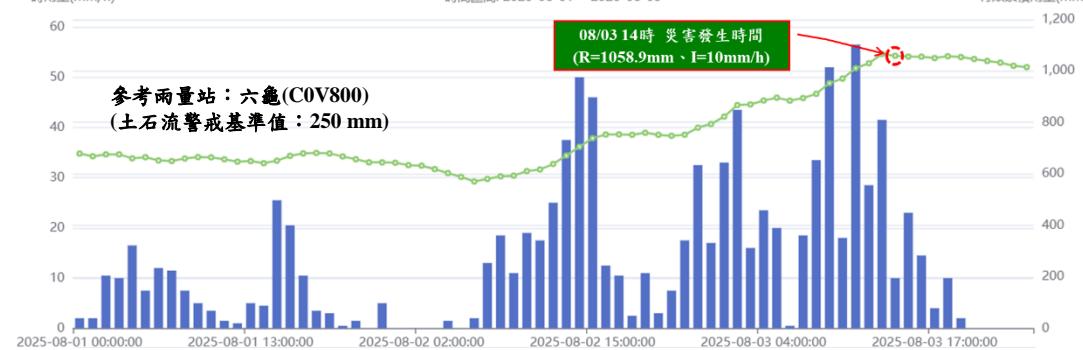
08/03 14時 災害發生時間

(R=1058.9mm, I=10mm/h)

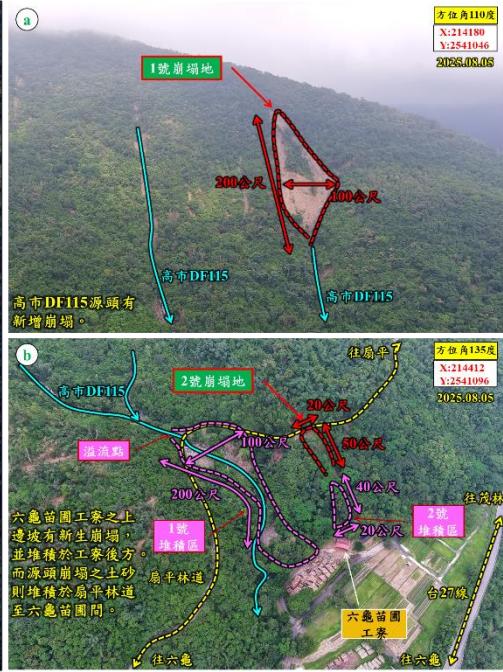
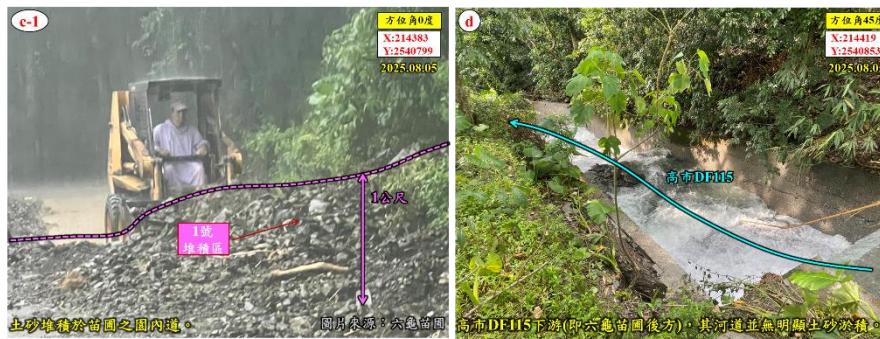
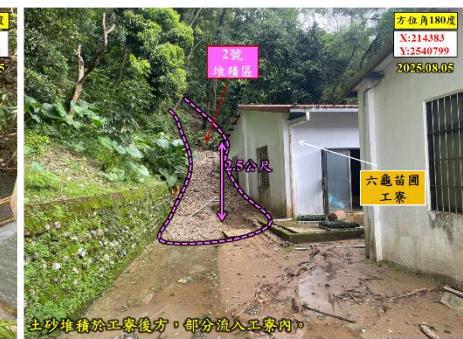
- ✓ 災情描述: 六龜苗圃(高市 DF115)因西南氣流帶來之連日降雨，造成源頭(1 號崩塌地)及苗圃工寮之上邊坡(1 號崩塌地)有新生崩塌。由於高市 DF115 下游(即苗圃後方)，其河道並無明顯土砂淤積，推測 1 號崩塌地之土砂堆積於扇平林道至苗圃間，而 2 號崩塌地土砂則堆置於工寮後方，部分流入工寮內。

- ✓ 災損統計: 道路淤埋長度約 100 公尺、1 棟工寮受損。
