114 年土砂災害例最速報

0728 豪雨

高雄市一六龜區大津里

114 年 0728 豪雨-高雄六龜-007

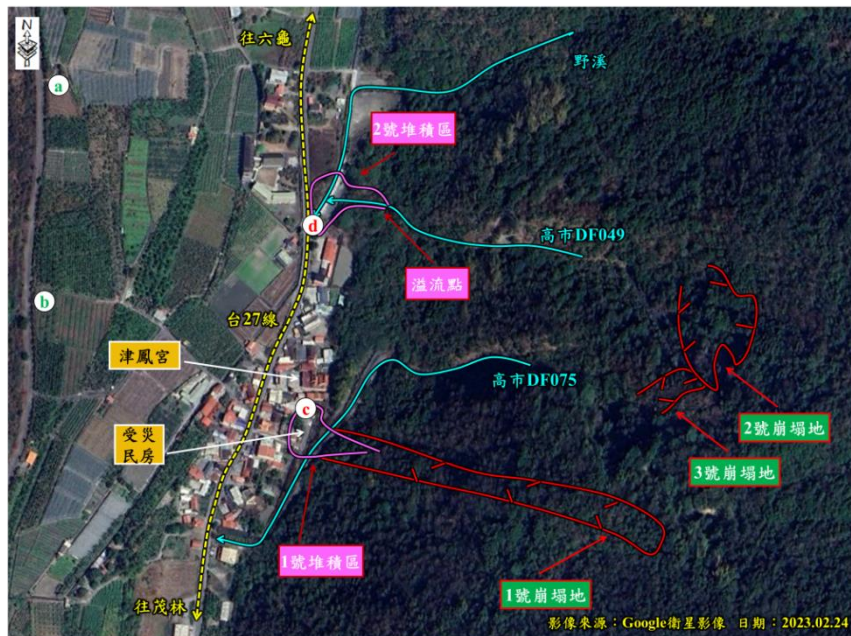
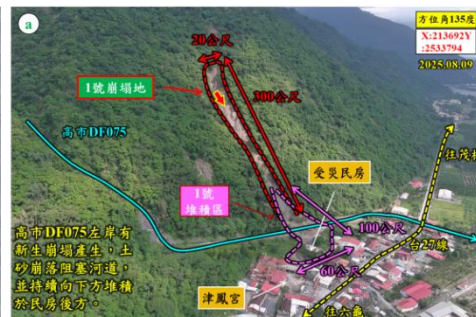
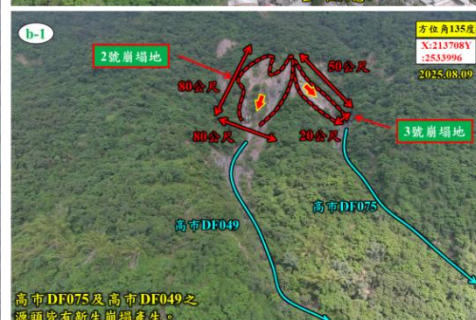
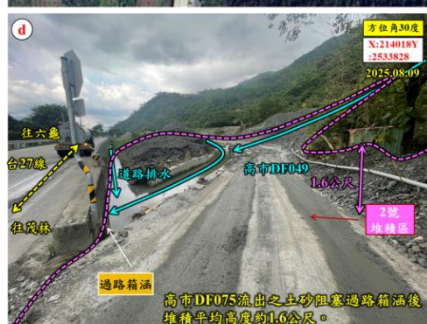
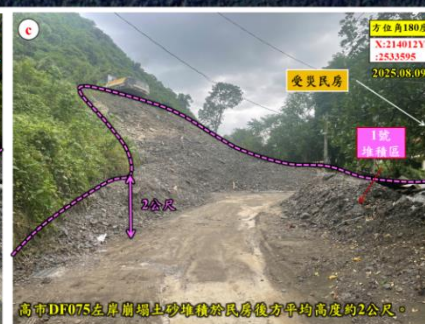
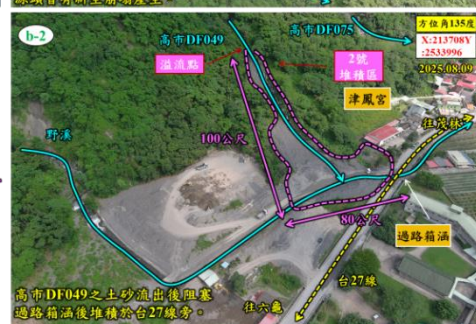
- ✓災情描述：津鳳宮(高市 DF075)、高市 DF049 因西南氣流帶來之連日降雨，造成溪流左岸(1 號崩塌地)及源頭(2、3 號崩塌地)有新生崩塌，高市 DF075 產生之土砂崩落後阻塞河道，並持續向下方堆積於民房後方，高市 DF049 之土砂流出後阻塞過路箱涵後堆積於台 27 線旁之道路排水路上。
- ✓災損統計：1 棟民房遭土石流入。

災害規模					
區位	長(公尺)	平均寬(公尺)	面積(平方公尺)	平均深度(公尺)	體積(立方公尺)
1號崩塌地	300	20	6,000	2	12,000
1號堆積區	100	60	6,000	2	12,000
2號崩塌地	80	80	6,400	2	12,800
2號堆積區	100	80	8,000	1.6	12,800
3號崩塌地	50	20	1,000	2	2,000

總崩塌土方量約26,800立方公尺、總堆積土方量約24,800立方公尺
