114年土砂災例最速報

1020豪雨

新北市一三峽區二鬱里

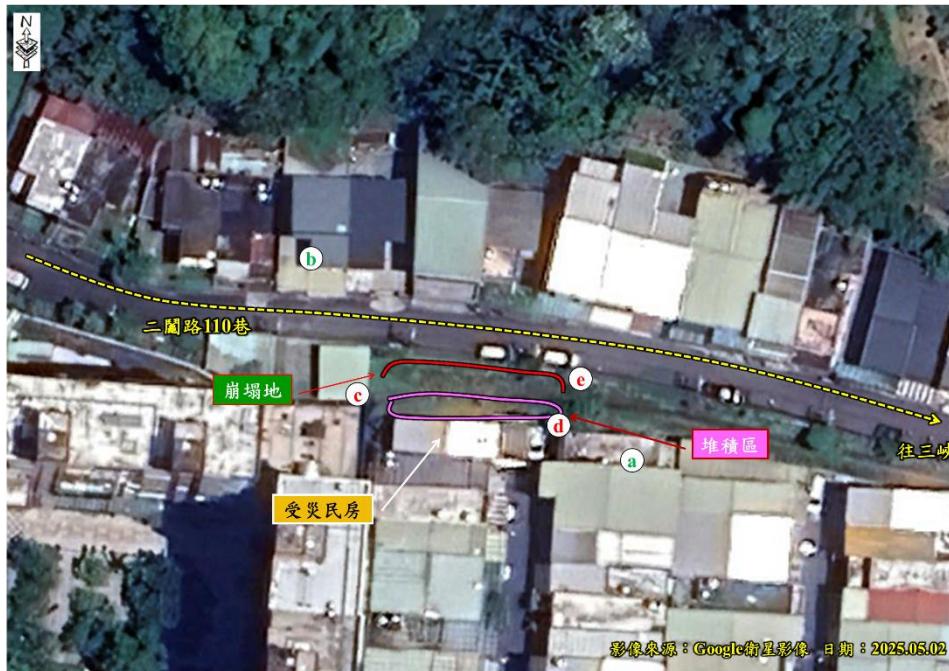
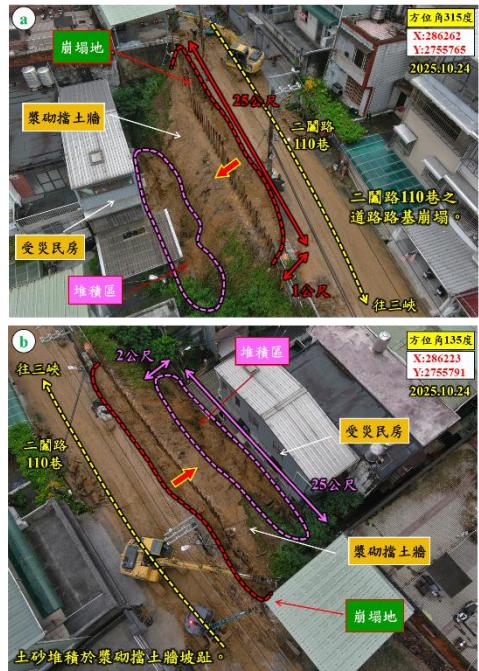
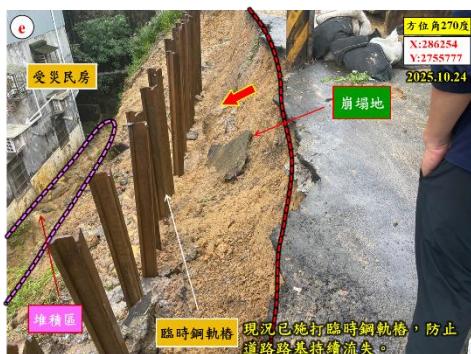
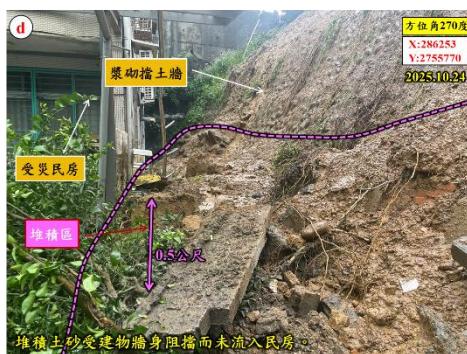
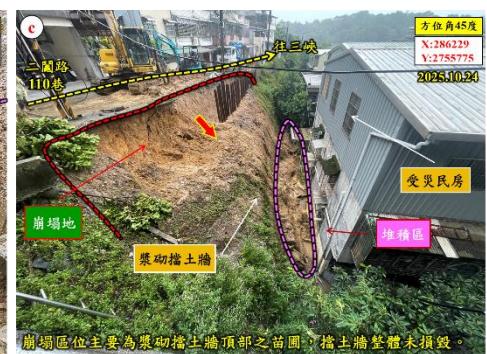
- ✓ **災情描述：**二鬱路 110 巷因東北季風帶來之連日降雨，大量逕流入滲邊坡，造成漿砌擋土牆上方苗圃崩塌，土砂堆積於坡趾，並受建物牆身阻擋而未流入民房，漿砌擋土牆未有損毀，另現況已施打臨時鋼軌樁，防止路基持續流失。
- ✓ **災害規模：**崩塌範圍長約 1 公尺，平均寬度約 25 公尺，面積約 25 平方公尺，平均崩塌深度約 1 公尺，崩塌土方量約 25 立方公尺。堆積範圍長約 2 公尺，平均寬度約 25 公尺，面積約 50 平方公尺，平均堆積深度約 0.5 公尺，堆積土方量約 25 立方公尺。
- ✓ **災損統計：**道路損毀約 25 公尺。
