114 年土砂災例最速報

1020 豪雨

新 北 市—汐止區長青里

114 年 1020 豪雨-新北汐止-001

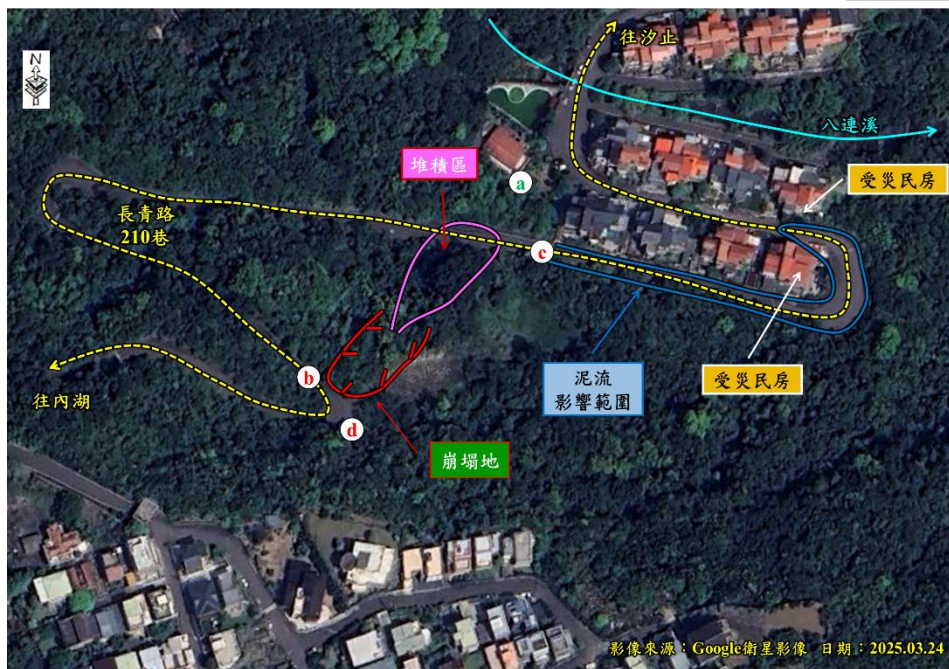
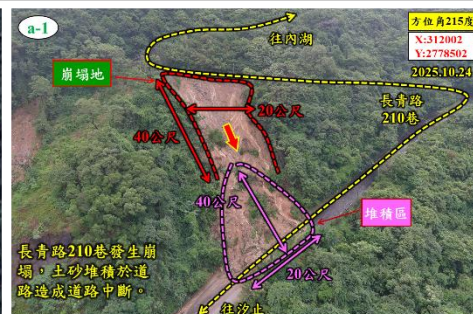
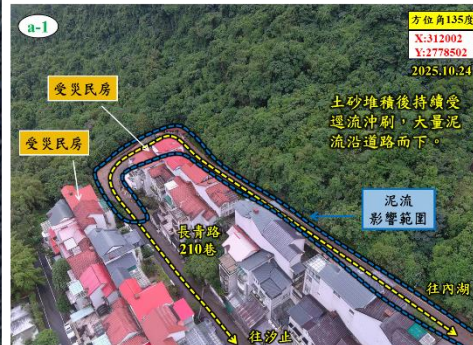
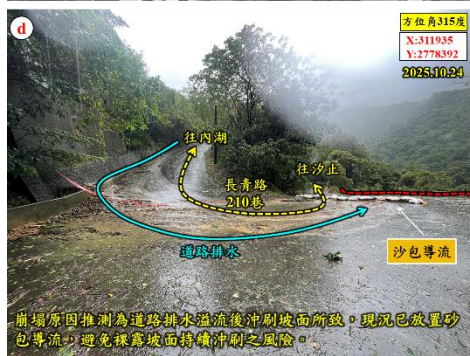
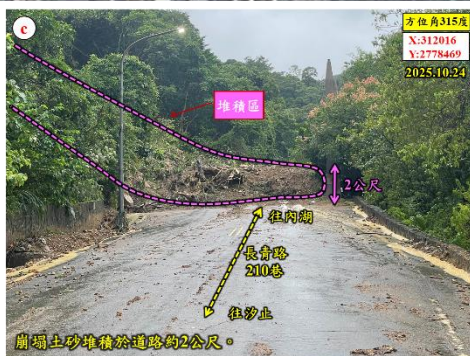
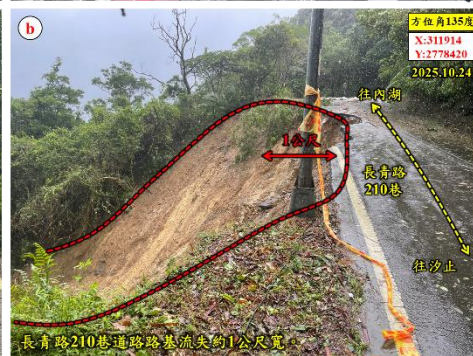
- ✔**災情描述：**長青路 210 巷因東北季風帶來之連日降雨，造成道路路基崩塌。崩塌原因推測為道路排水溢流後沖刷坡面所致，現況已放置砂包導流，避免裸露坡面持續沖刷之風險，而崩塌土砂堆積於道路後，持續受逕流沖刷，大量泥流沿道路而下，並流入下游民房。
- ✔**災害規模：**崩塌範圍長約 40 公尺，平均寬度約 20 公尺，面積約 800 平方公尺，平均崩塌深度約 1 公尺，崩塌土方量約 800 立方公尺。堆積範圍長約 40 公尺，最大寬度約 20 公尺，面積約 400 平方公尺，平均堆積深度約 2 公尺，堆積土方量約 800 立方公尺。

- ✓災損統計：道路損毀約 20 公尺、2 戶民房遭泥流流入。
