114 年土砂災例最速報

1020 豪雨

新北市一新店區日興里

114 年 1020 豪雨-新北新店-001

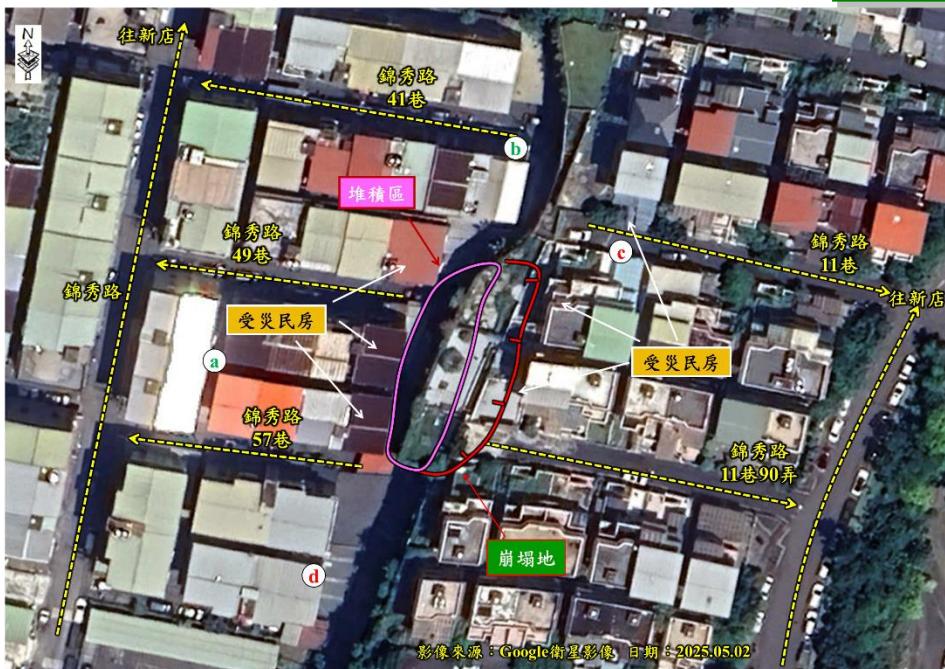
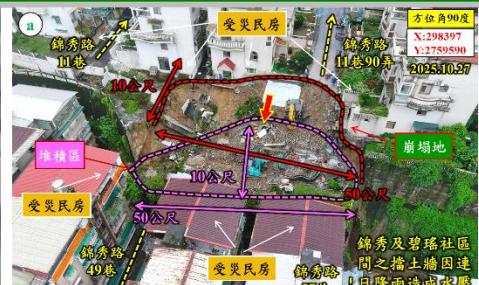
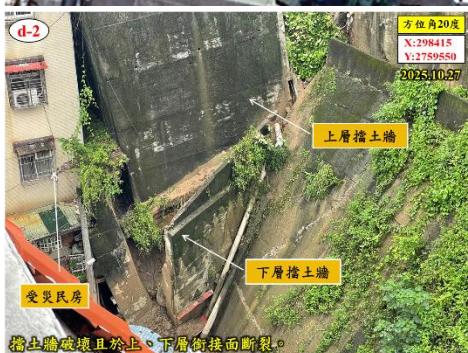
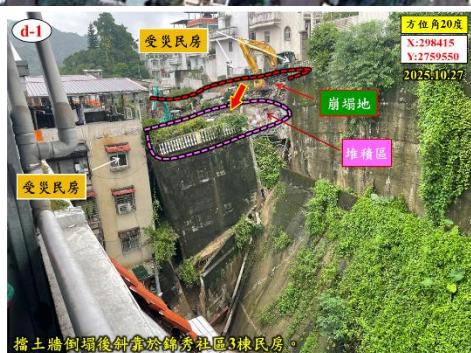
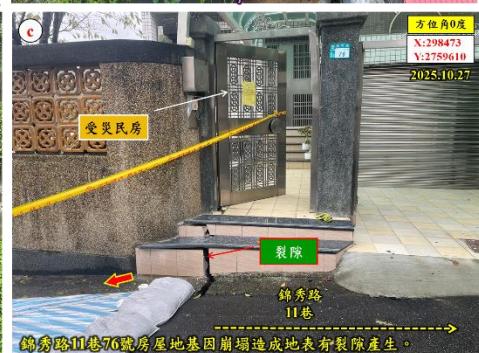
✓ 災情描述：錦秀、碧瑤社區因東北季風帶來之連日降雨，造成擋土牆倒塌、崩塌原因推測為土體水壓力上升所致，擋土牆倒塌後上、下層銜接面斷裂，並斜靠於錦秀社區 3 棟民房，碧瑤社區之民房因地基坍方，房屋下方已鏤空，錦秀路 11 巷 76 號房屋地基則有裂隙產生。

✓ 災害規模：崩塌範圍長約 10 公尺，平均寬度約 50 公尺，面積約 500 平方公尺，平均崩塌深度約 10 公尺，崩塌土方量約 5,000 立方公尺。堆積範圍長約 10 公尺，平均寬度約 50 公尺，面積約 500 平方公尺，平均堆積深度約 10 公尺，堆積土方量約 5,000 立方公尺。

✓ 災損統計：錦秀社區 3 棟 15 戶民房遭擋土牆撞擊、碧瑤社區 4 棟 4 戶民房遭破壞。
