100 年 1001 豪雨重大土砂災例復勘報告

100 年 1001 豪雨-宜蘭員山-001

復勘日期：101 年 5 月 17 日

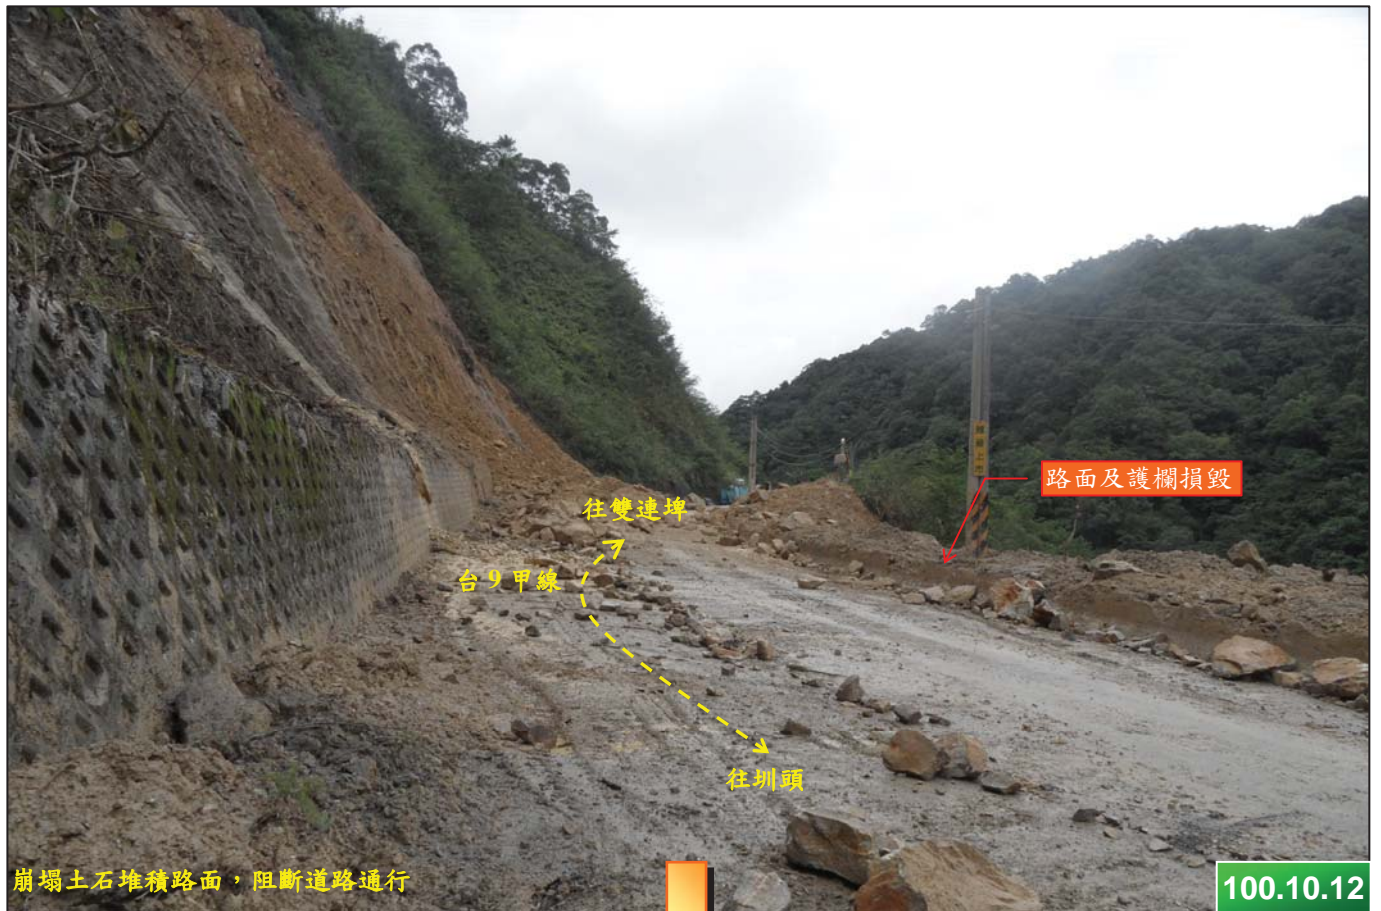
100.10.12

崩塌土石堆積路面，阻斷道路通行

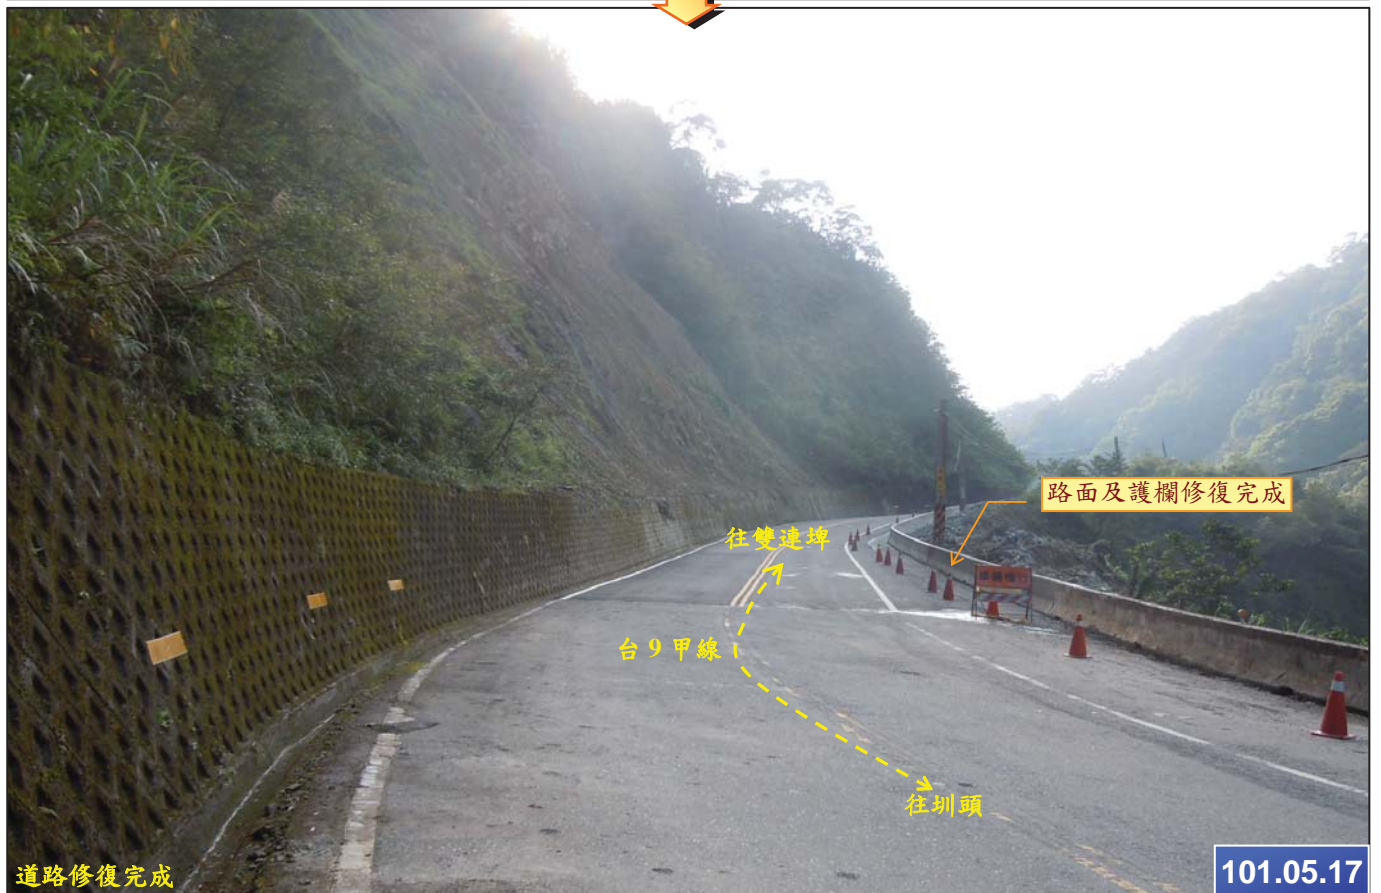
101.05.17

道路修復完成
